Jalasjärven koulukeskus Kurikka

LVIA valvontaraportti vk49/2022

LVIA-tekniset työt 8.12.2022

Valvoja	Hannu Repola	050 315 2676	hannu.repola@granlund.fi
Viikko	49		
Vuosi	2022

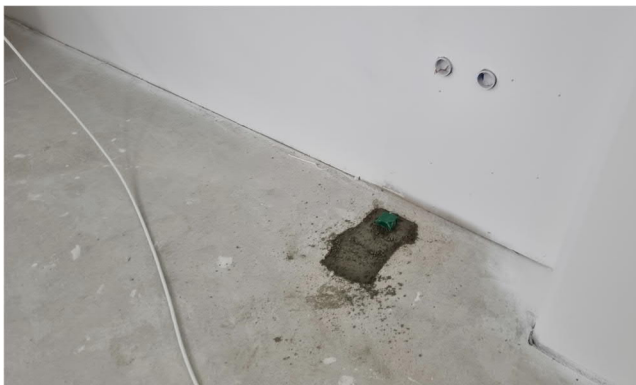
Kuva 1. Yläasteen 1krs pesualtaiden viemärit siirretty seinän viereen.

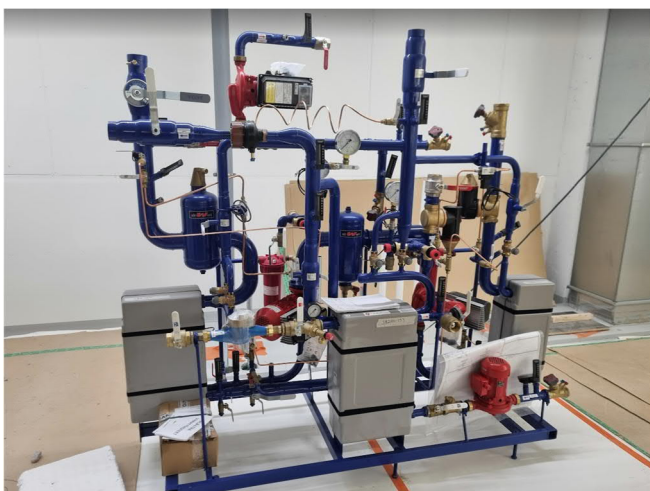
Kuva 2. Yläasteen lämmönjakokeskus IV-konehuoneessa.

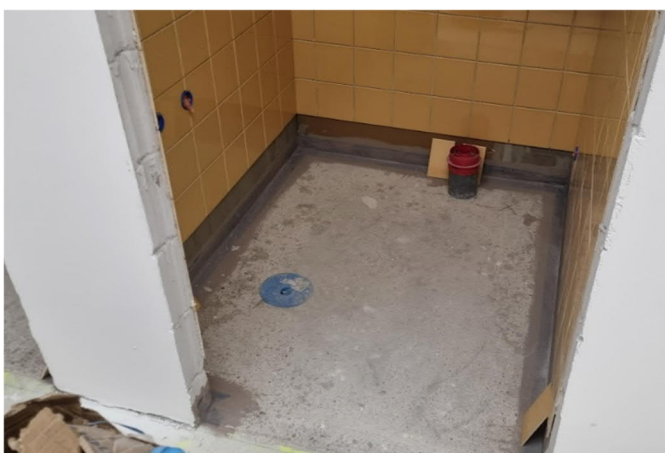
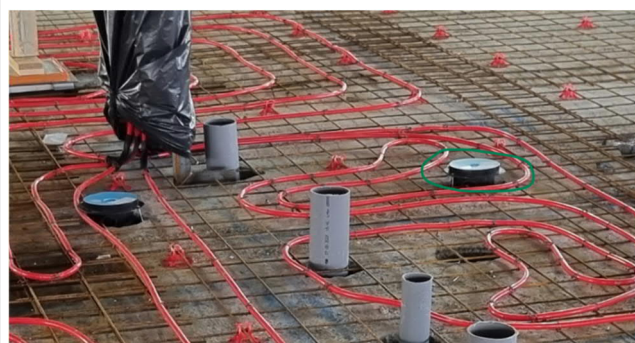
Kuvat 3 ja 4. Yläasteen 1.kerroksen wc-tiloissa lattiakaivo jää melko kauas seinästä.

Kaivon siirtomahdollisuus lähemmäs seinää tutkittava. lattialämmityspotket kulkevat viessä.

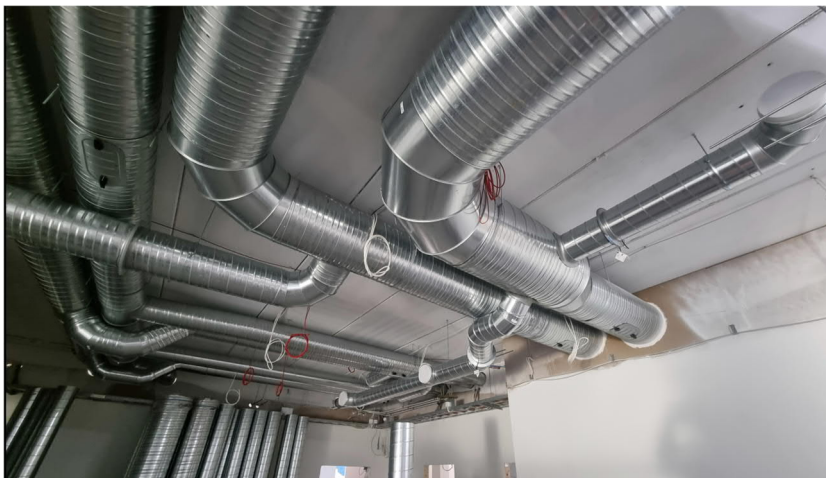
Kuva 5. Yläasteen 2.kerroksen kanavointeja.
