Jalasjärven koulukeskus Kurikka

LVIA valvontaraportti vk1/2023

LVIA-tekniset työt 3.1.2023

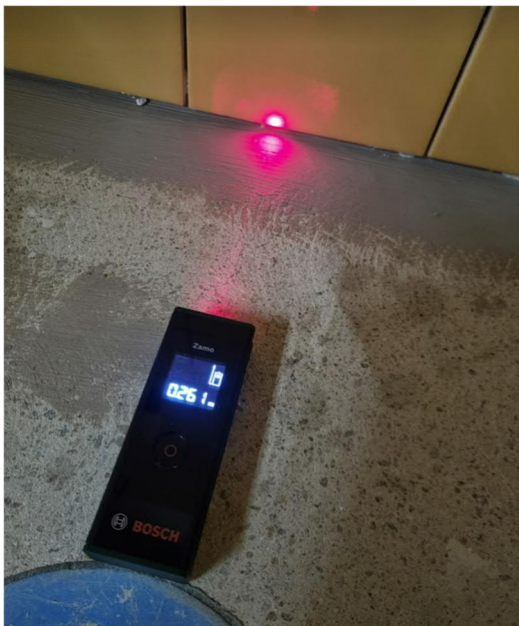
Kuva 1. Yläasteen 1.kerroksen wc-tiloissa lattiakaivo jää melko kauas seinästä. Pesualtaan kytkentäviemärin olisi syytä jäädä selvästi pesualtaan syvyysmitan sisäpuolelle, että lattian päällä kulkeva kytkentäviemäri ei olisi altis käytönaikaisille vaurioille.

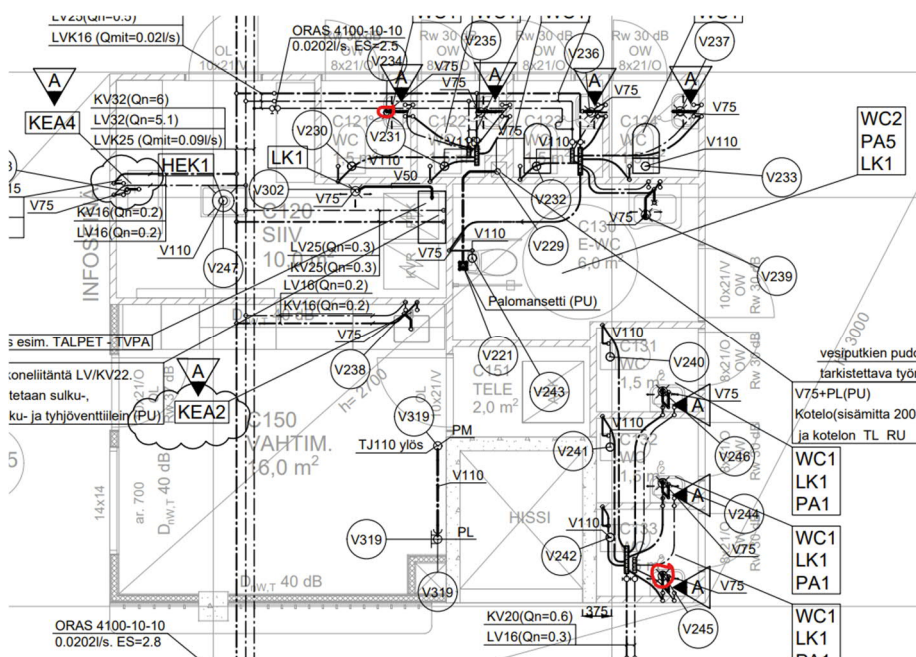
Kuva 2. Esitetty yläasteella paikat, jossa varsinkin kaivot etäällä. Pesualtaiden osalta urakoinnin selvitettävä pesualtaiden uuden suorat viemäroinnit alaspäin. Huomioitava lattia-
lämmityspotket!

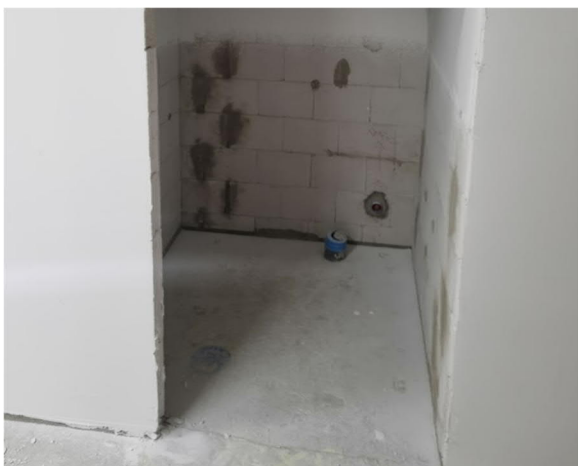
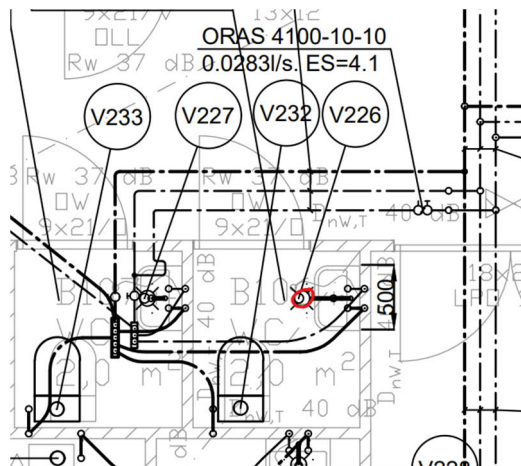
Kuvat 4 ja 5. Kädentaitojen wc-tilassa lattiakaivo jää erittäin kauas seinästä. Pesualtaan viemäröinti siten tulossa riskialttiiseen paikkaan.

- ➔ Uusi reikä pesualtaan viemäriin lattiasta. Kaivoon erikoisvesilukko. Huomioitava lattialämmityspotket!

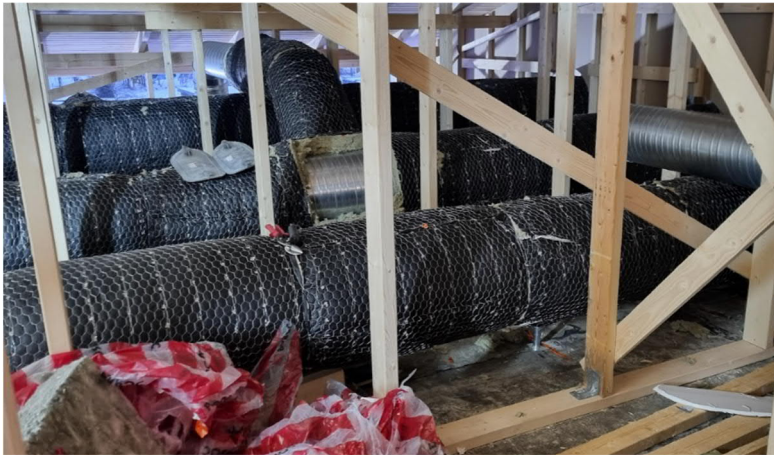
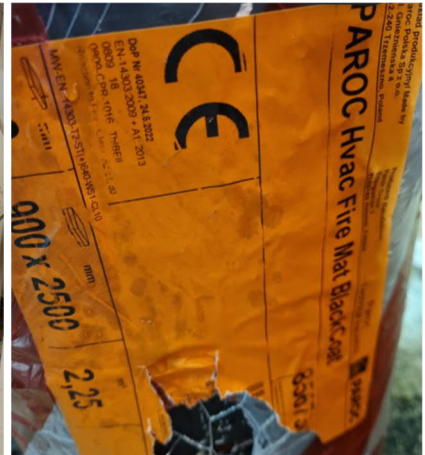
Kuva 6 ja 7. Liikuntahallin ullakon kanavointeja. Paloeristys Paroc HVAC Firemat BlackCoat tuotteella. Kanaviin aloitettu puhdistusluukkujen liisäykset.

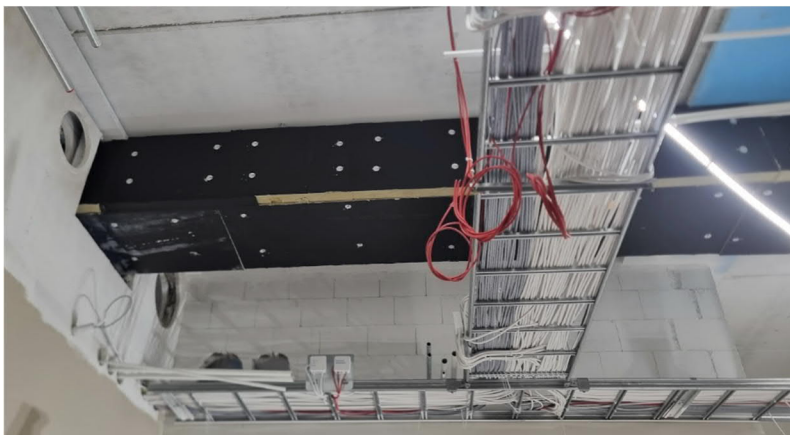
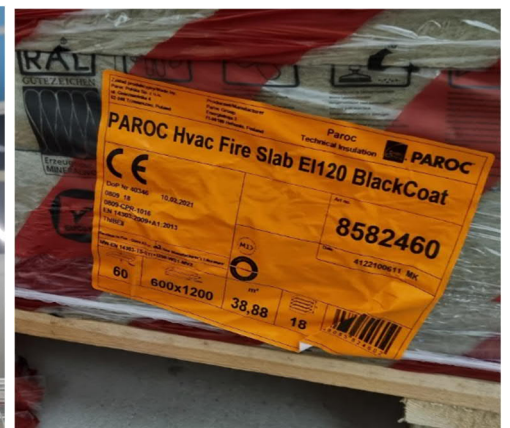
Kuvat 8 ja 9. Yläasteen kotitalousluokkien rasvaeristystä aloitettu.

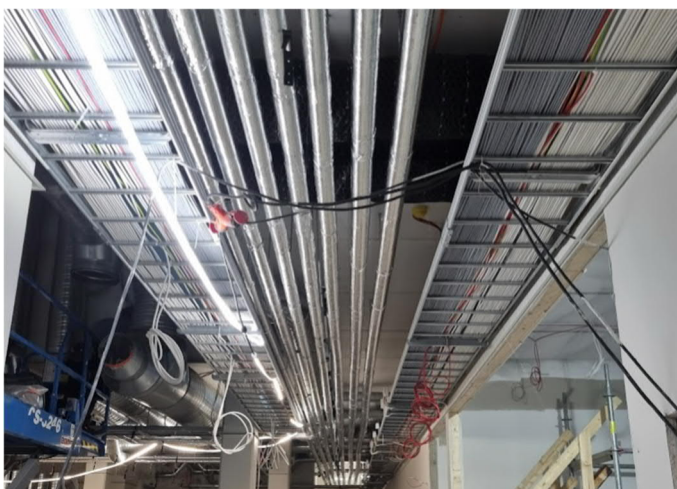
Kuva 10. Yläasteen eristettyjä vesi- ja lämpölinjoja.
