# Jalasjärven koulukeskus Kurikka

## LVIA valvontaraportti vk28/2022

LVIA-tekniset työt 12.7.2022

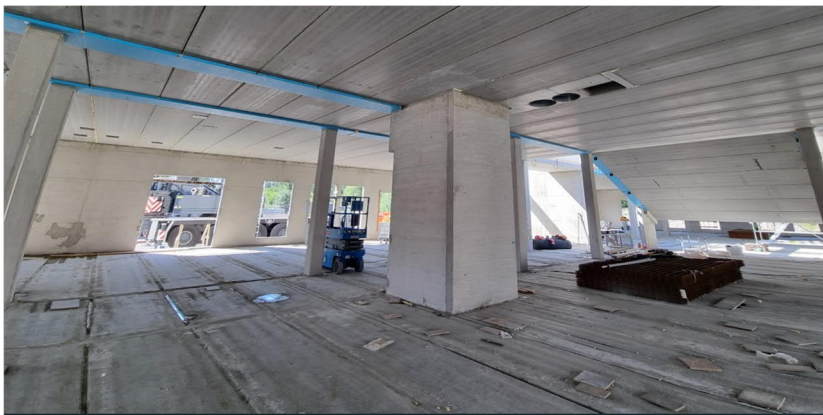
Kuva 1. Yläaste, yleisnäkymä.

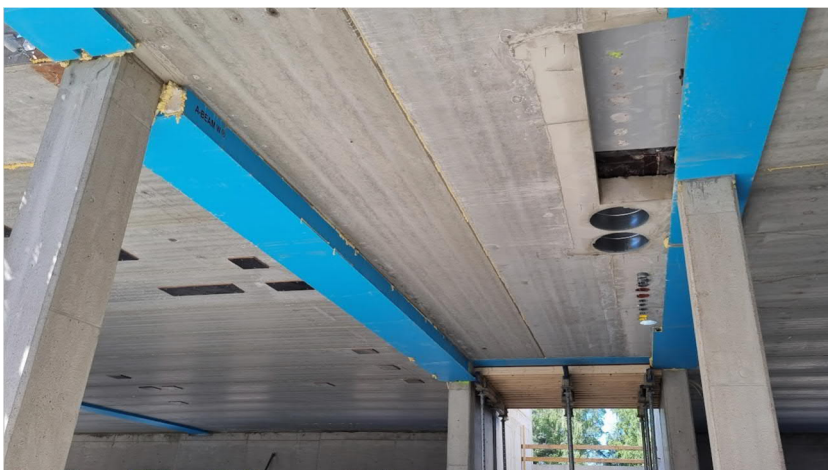
Kuva 2. Yläasteen välipohjissa LVI-varauksia.

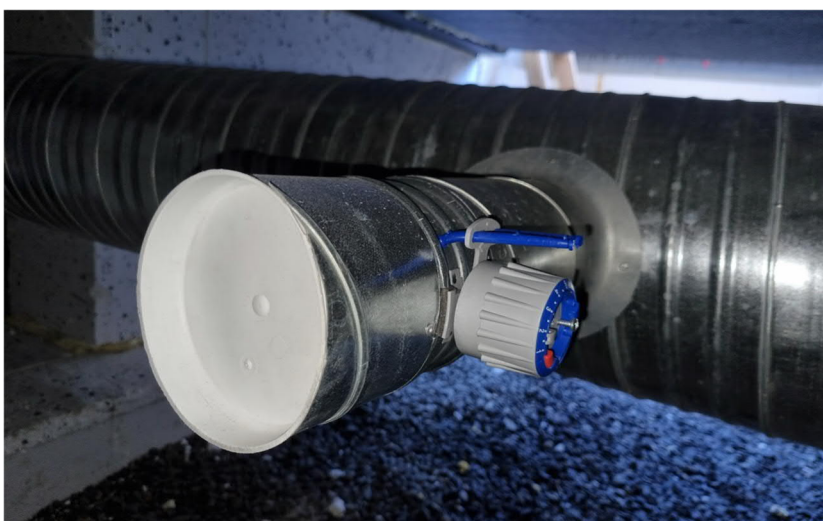
Kuva 3. Yläasteen alapohjan kanava-asennuksia. Kanavat tulpattuna.

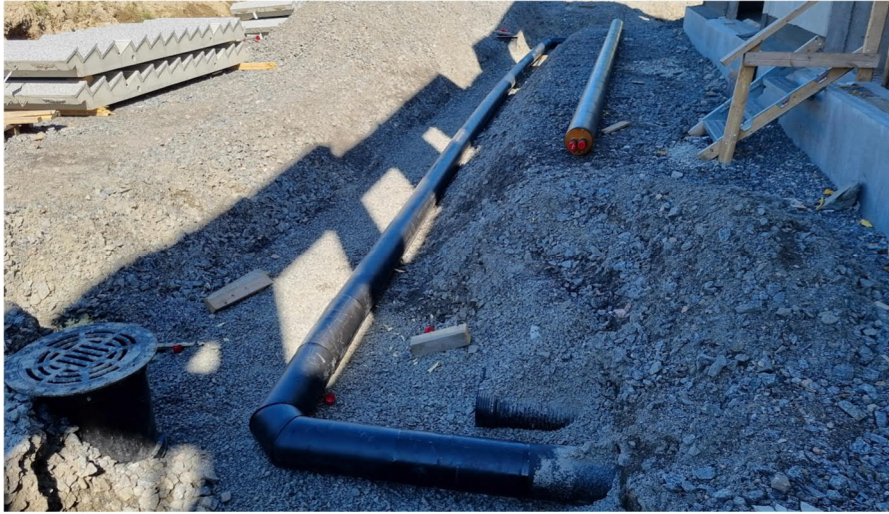
Kuva 4. Yläasteen KL-putkea kaivannossa.

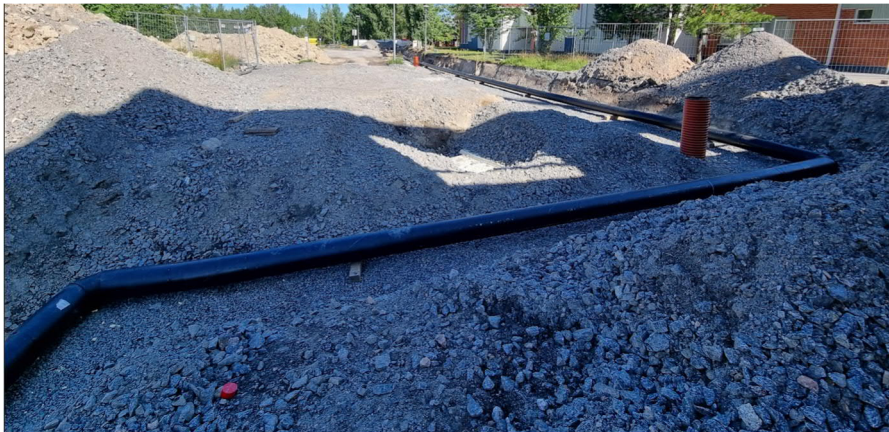
Kuva 5. Yläasteen KL-putkea kaivannossa.

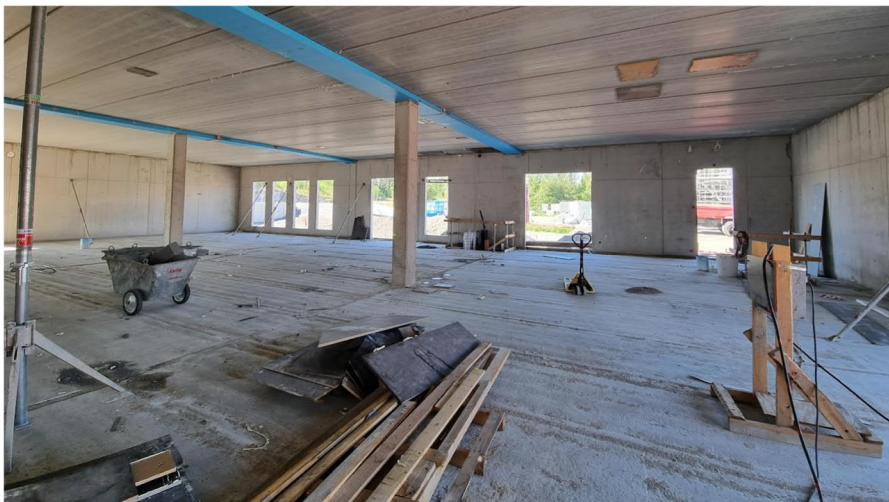
Kuva 6. Kädentaidot, yleisnäkymä.

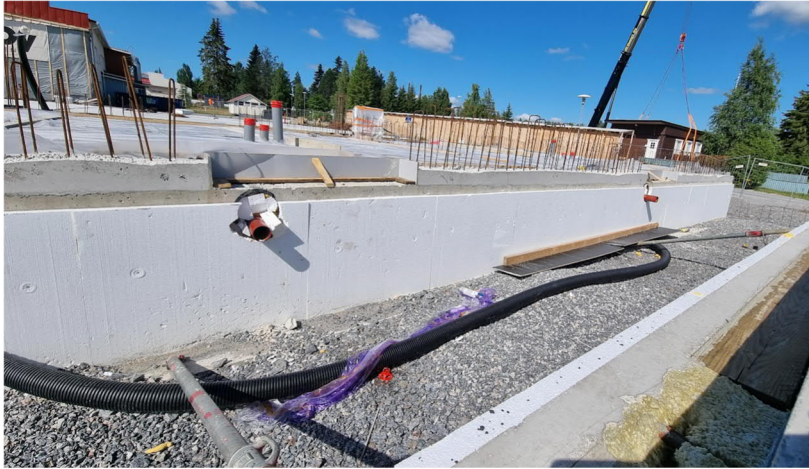
Kuva 7. Liikuntahallin VSS-tilan viemärit toteutettu valuraudalla VSS-kaivolta eteenpäin.

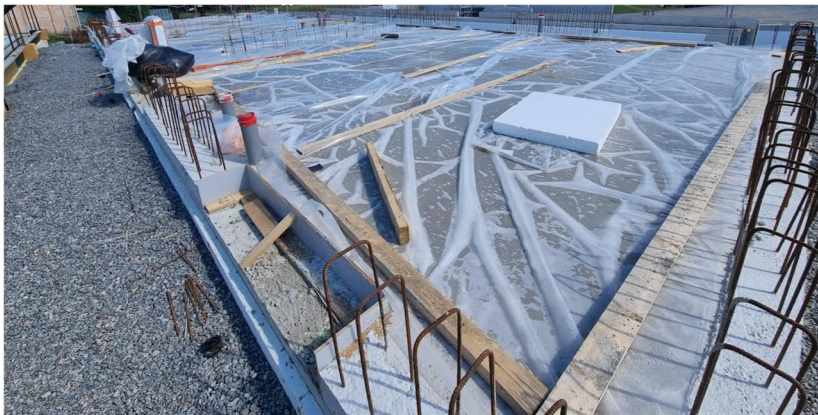
Kuva 8. Liikuntahallin VSS-tilan lattia valettu. Viemärit ja lattialämmitysputket asennettu.

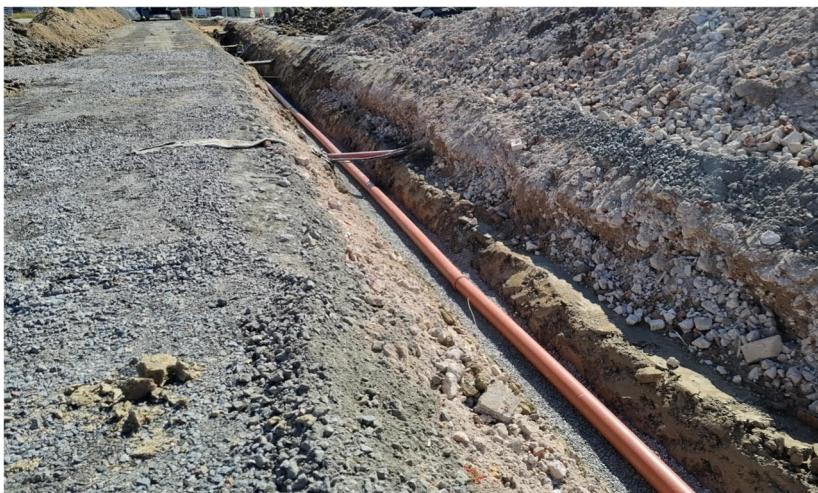
Kuva 9. Kädentaitojen viemärit asennuskaivanto.
