# Jalasjärven koulukeskus Kurikka

## LVIA valvontaraportti vk51/2022

LVIA-tekniset työt 21.12.2022

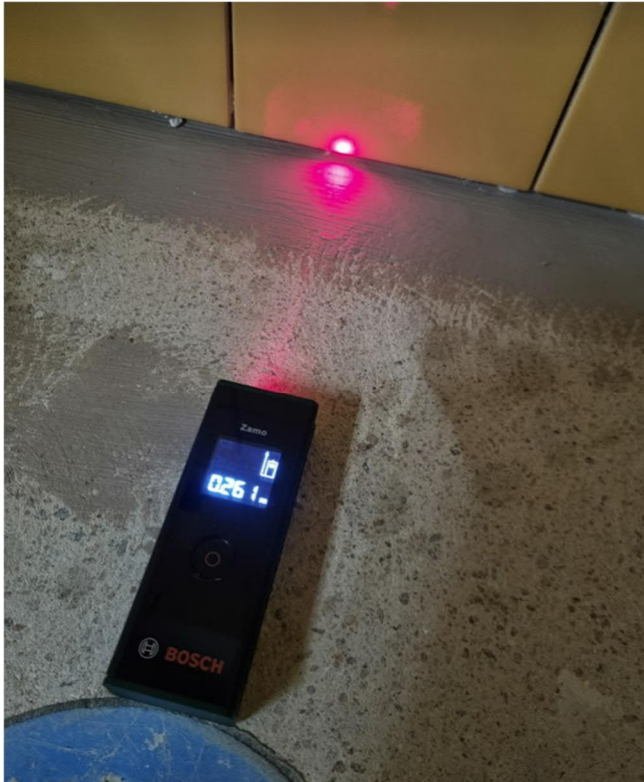
Kuva 1. Yläasteen 1.kerroksen wc-tiloissa lattiakaivo jää melko kauas seinästä. Pesualtaan kytkentäviemäriin olisi syytä jäädä selvästi pesualtaan syvyyssmitan sisäpuolelle, että lattian päällä kulkeva kytkentäviemäri ei olisi altis käytönaikaisille vaurioille.

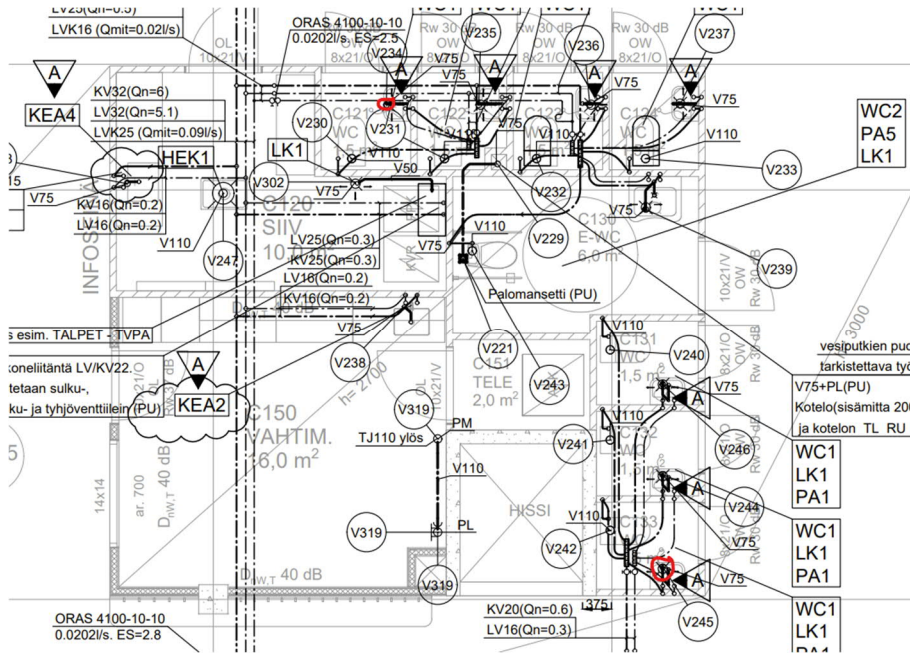
Kuva 2. Esitetty yläasteella paikat, jossa varsinkin kaivot etäällä. Pesualtaiden osalta urakoinnin selvitettävä pesualtaiden uuden suorat viemäroinnit alaspäin. Huomioitava lattialämmityspotket!

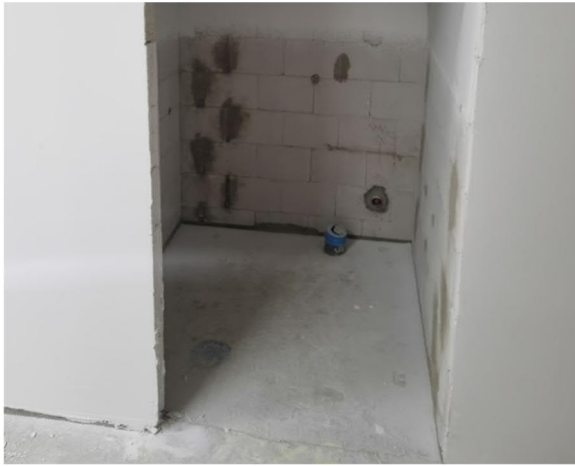
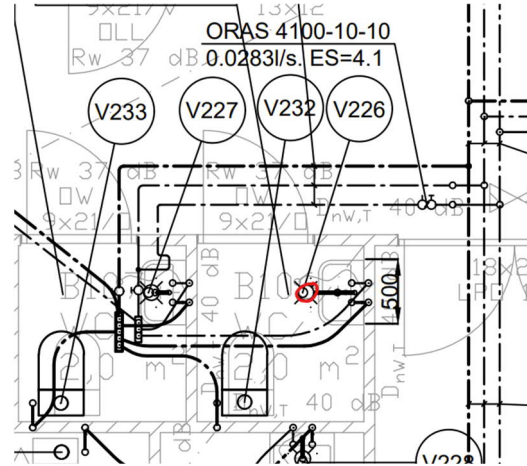
Kuvat 4 ja 5. Kädentaitojen wc-tilassa lattiakaivo jää erittäin kauas seinästä. Pesualtaan viemärointi siten tulossa riskialttiiseen paikkaan.

- ➔ Uusi reikä pesualtaan viemärielle lattiasta. Kaivoon erikoisvesilukko. Huomioitava lattialämmityspotket!

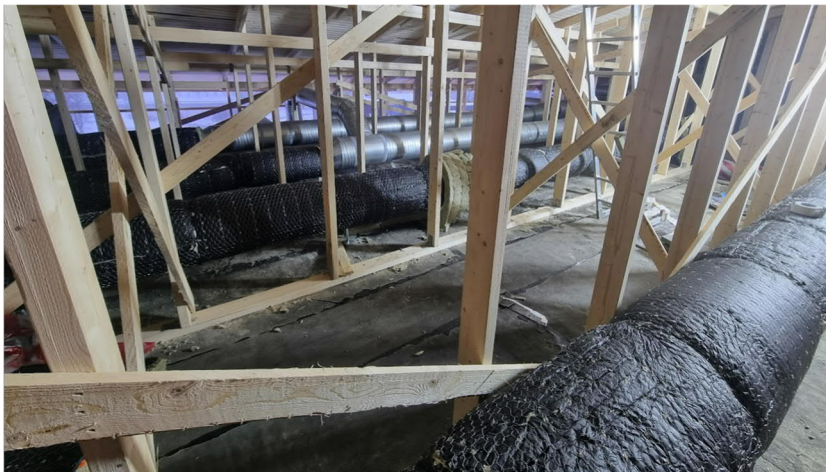
- Liikuntahallin ullakon IV-asennuksissa ei ole puhdistusluukkuja.
Mallityöt ja malliasennukset	
Laatuasiat	
Viranomaisasiat	
Muut asiat

Kuva 5. Liikuntahallin ullakon kanavoiteja. Paloeristystä aloitettu Paroc HVAC Firemat BlackCoat tuotteella. **HUOM!** kanavissa ei ole asennettu nyt yhteen puhdistusluukkua. Huomiotava suunnitelmissa esitetyt puhdistusluukut IV-asennuksissa.

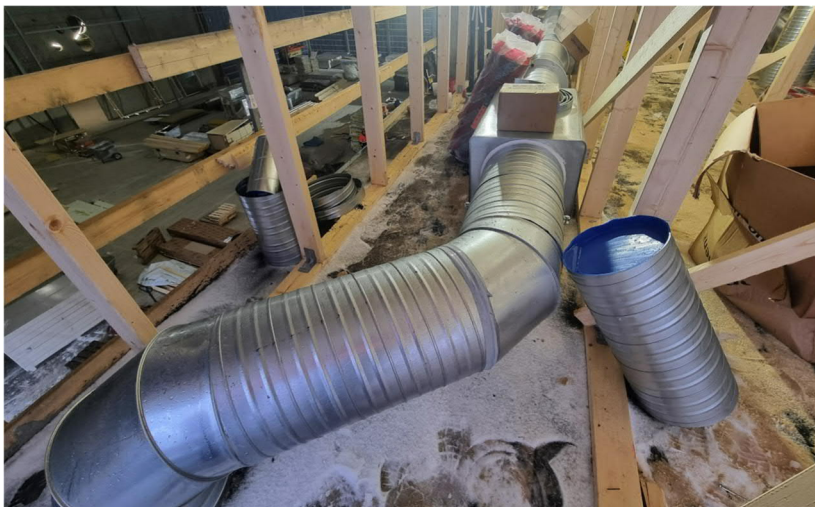
Kuva 6. Liikuntahallin ullakon päädyssä IV-materiaalit nyt säiden armoilla.

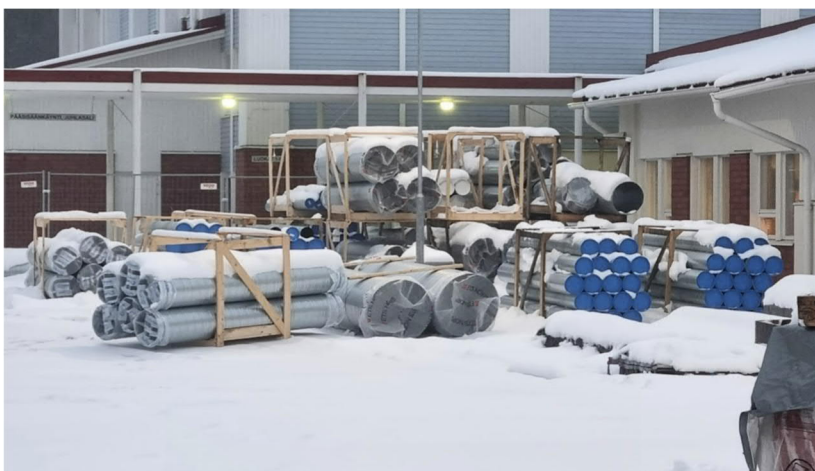
Kuva 7. Yläasteen vieressä piha-alueella IV-kanavat nyt säiden armoilla.
