**VALOKUVALIITE VALVONTARAPORTTIIN NRO 10****15.11.2022****26.10.2022**

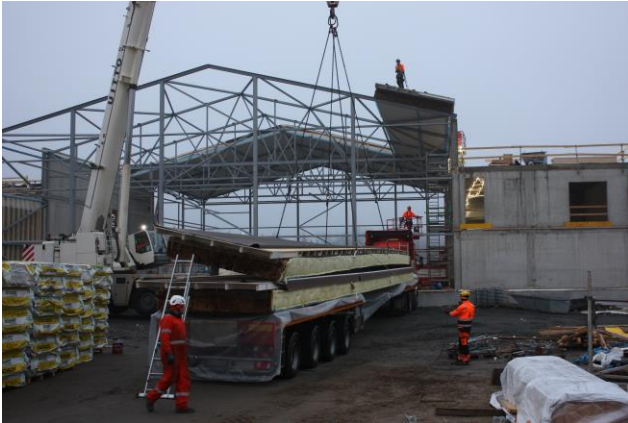
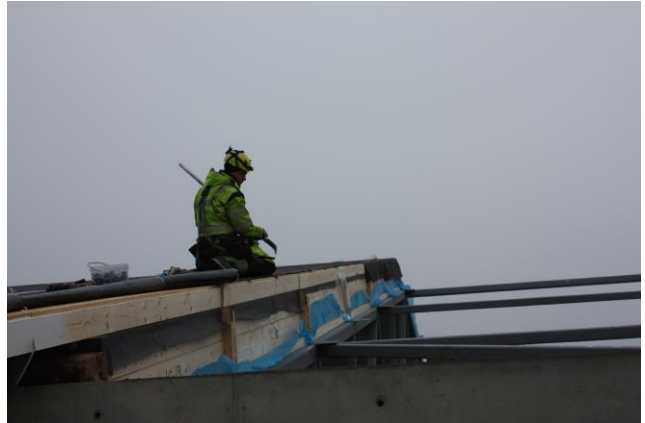
Liikuntasalin kattoelementtien asennusta

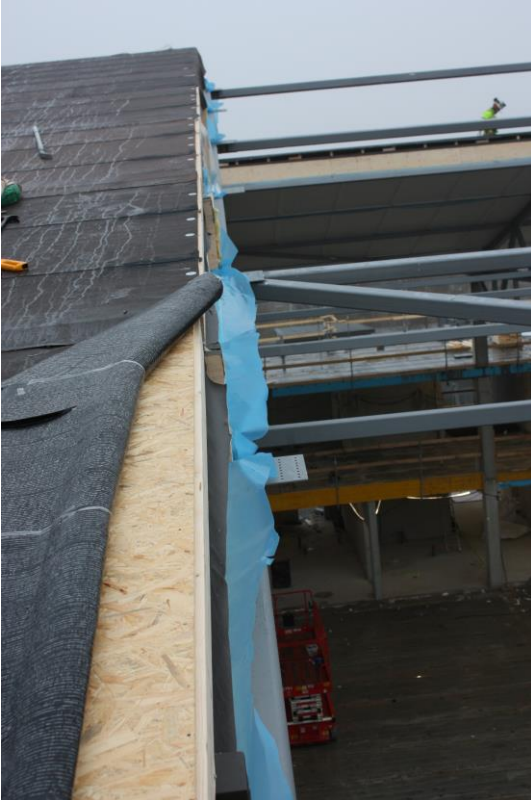
Liikuntasalin kattoelementti

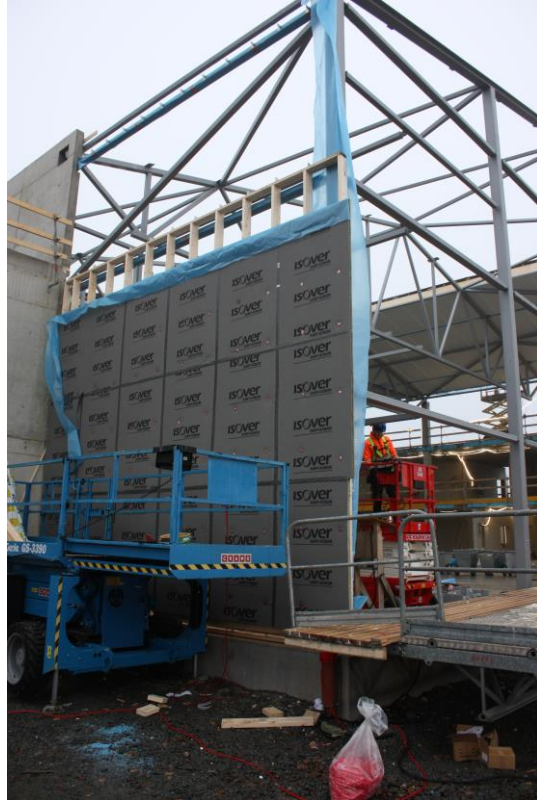
Liikuntasalin puurunkoseinä

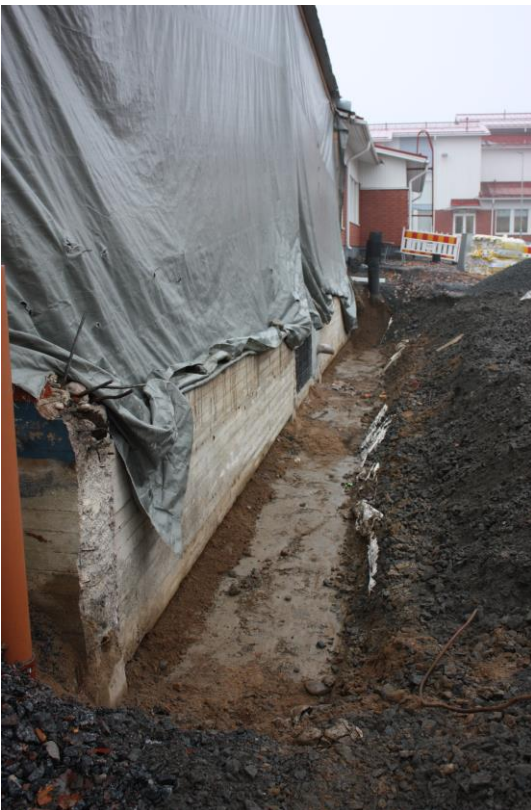
Vanhan sokkeli ja salaojan uusiminen

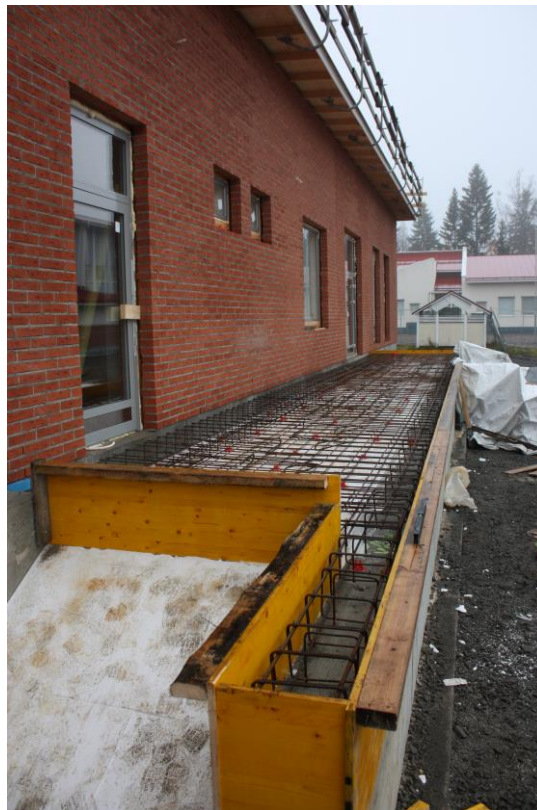
Yläasteen päätykatoksen perustus

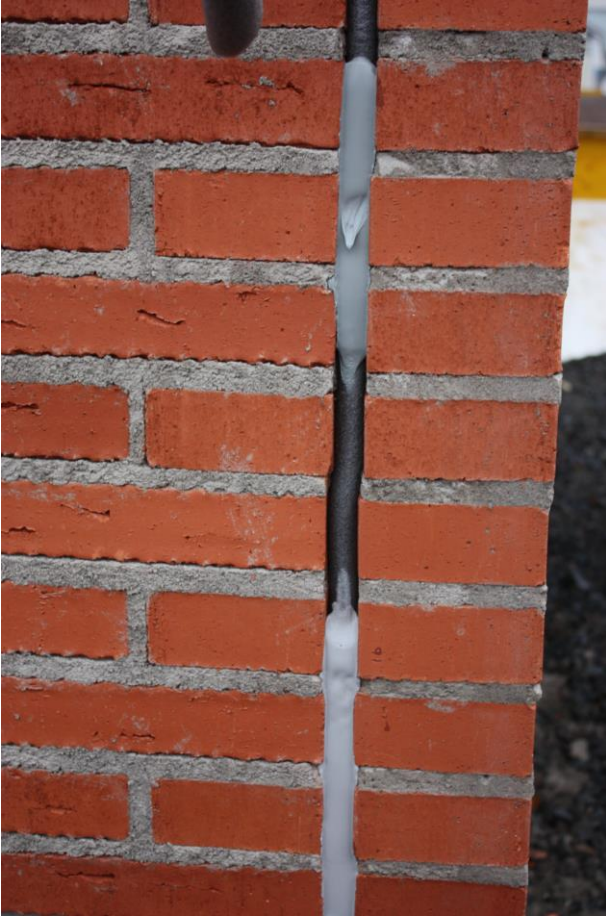
Tiilimuurauksen liikuntasaumamalli

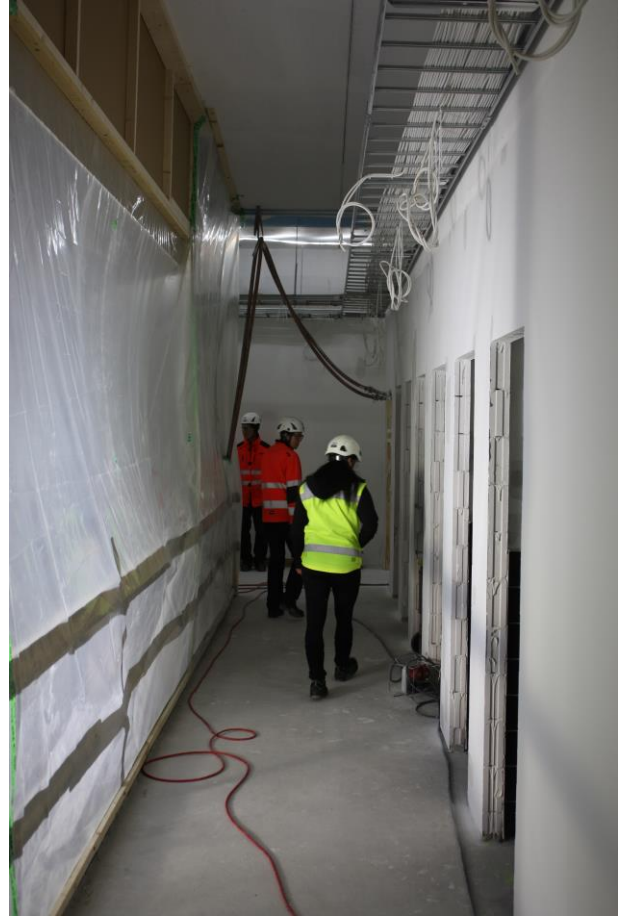
P1-alueen tarkastus yläasteella

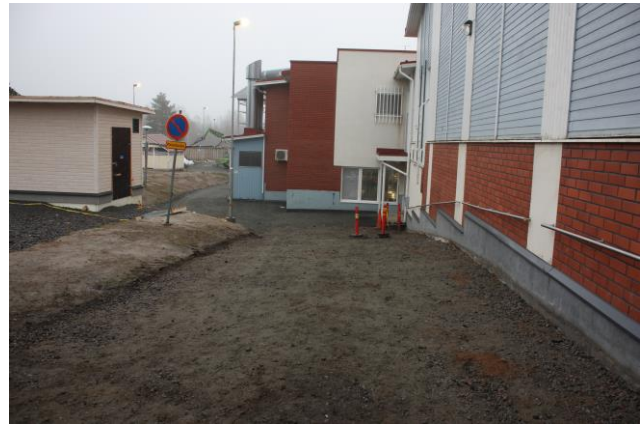
Korjattu luiska keittiön ulko-ovella

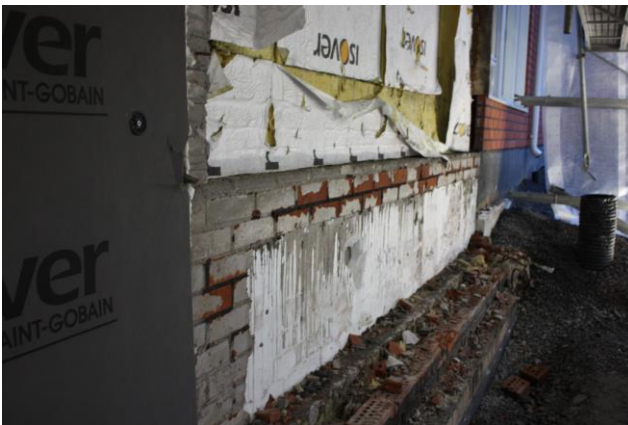
Vanha korjattava ulkoseinä

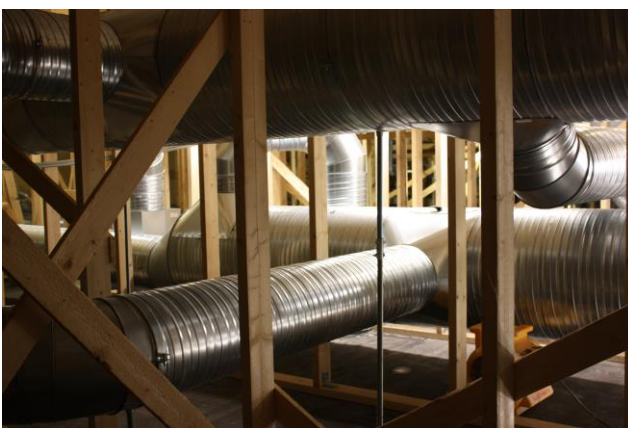
Käsityön yläpohja ennen eristystöitä

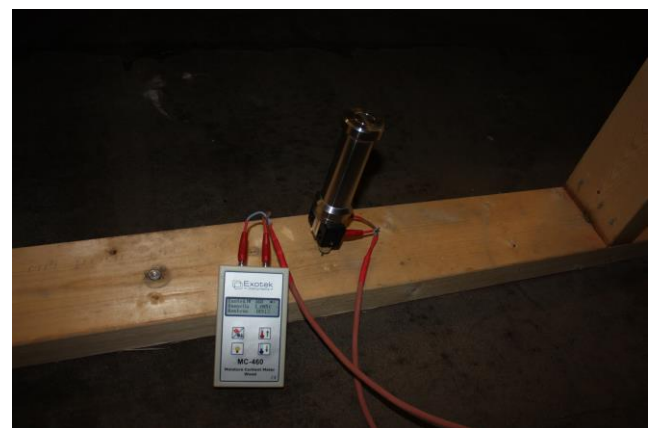
Käsityön yläpohjan puurungon kosteusmittaus

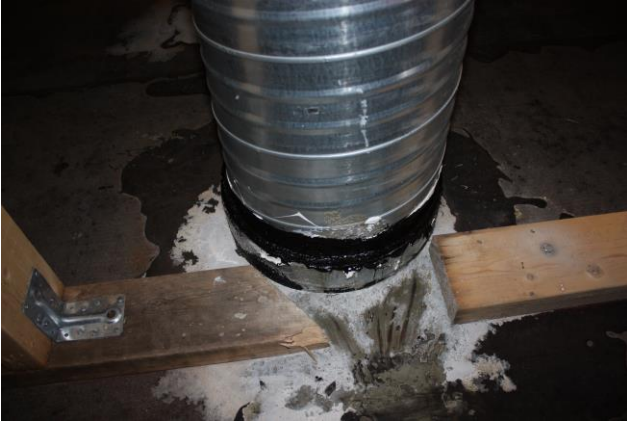
Käsityön yläpohjan läpivientien tiivistys
