Elinkeino-, liikenne- ja ympäristökeskus
Närings-, trafik- och miljöcentralen
Centre for Economic Development, Transport and the Environment

Kurikan esteettömyyskävelyn 12.10.2017 yhteenveto

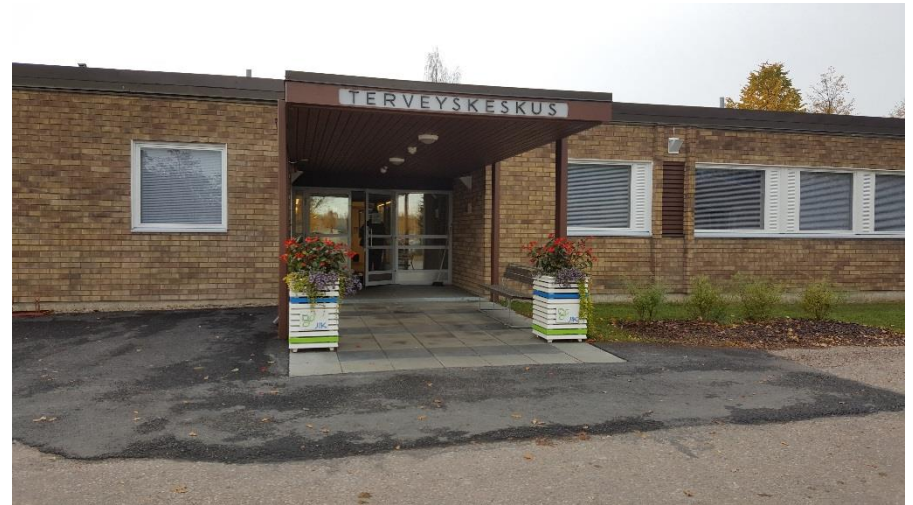
Terveysasema

- Rakennuksen sisällä oleva vuorolippuautomaatti on vaikea havaita ja se on liian korkealla.
- Toimenpide-ehdotus: havaittavuuden parantaminen (sijainnin tarkistaminen, opastuksen lisääminen) sekä korkeuden laskeminen.

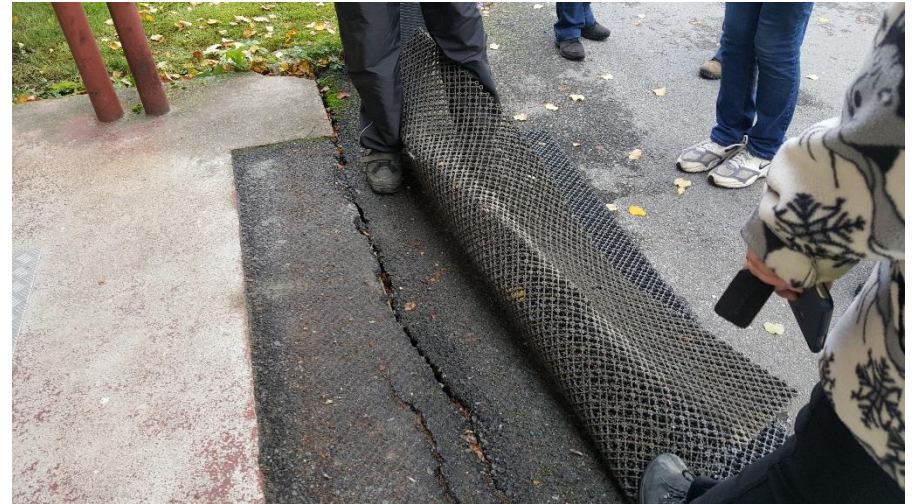
Fysioterapia

- Sisäänkäynnillä oleva luiska on routunut halki ja peitetty muovimatolla, joka ei korjaa ongelmaa. Rollaattorin ja pyörätuolin renkaat pysähtyvät halkeaman kohdalla äkillisesti, aiheuttaen vaaratilanteita. Oviaukot rakennuksen sisällä kapeita.
- Toimenpide-ehdotus: nopealla aikavälillä halkeamasta varoittaminen ja luiskan korjaaminen mahd. nopeasti. Sisällä olevien oviaukkojen leveyden tarkistaminen.

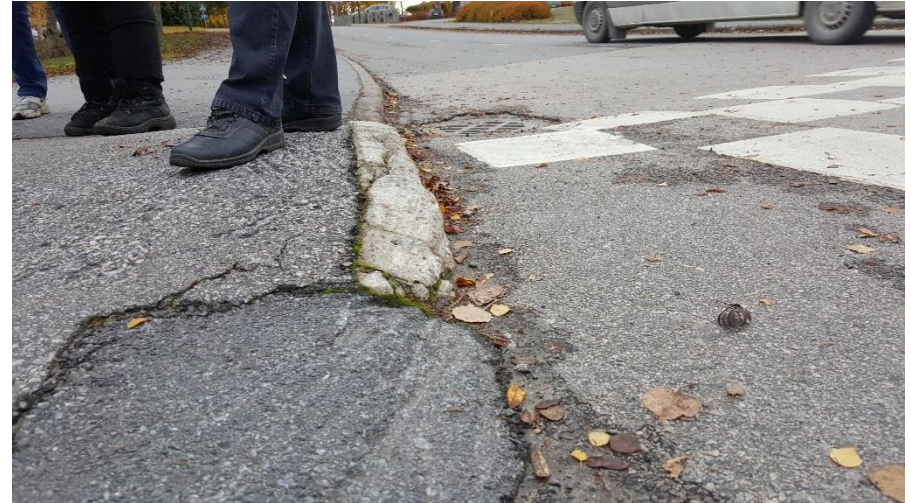
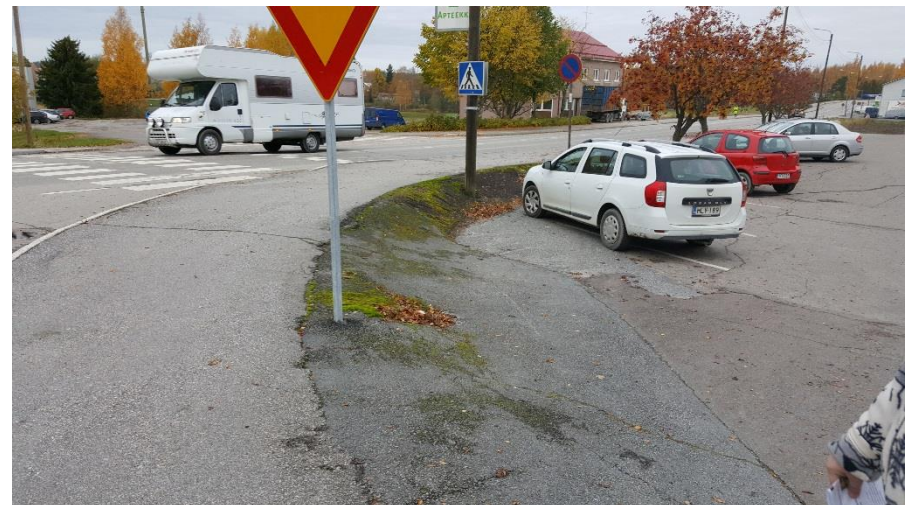
Apteekki

- Kirkkotien ylittävällä suojatiellä reunatuet on luiskattu, mutta ovat liian korkeita niin, että rollaattorin pohja ottaa kiinni. Luiskan vierellä olevat reunakivet ovat liian korkeita ja huonokuntoisia. Suojatiemerkit ovat väärässä paikassa Jalankulku- ja pyöräilyväylän sekä Apteekin tontin välissä on lisäksi rotko.
- Toimenpide-ehdotus: nykyisen luiskan loiventaminen ja leveyden varmistaminen $\geq 2,3$ m, jotta kulkuväylä on koneellisesti kunnossapidettävissä ja kaksi pyörätuolia mahtuu kohtaamaan. Luiskan molemmin puoleisten reunakivien uusiminen ja laskeminen n. 40 mm korkeudelle suojatien kohdalla. Suojatiemerkkien siirtäminen. Kaiteen lisääminen jk+pp – väylän ja rotkon väliin.

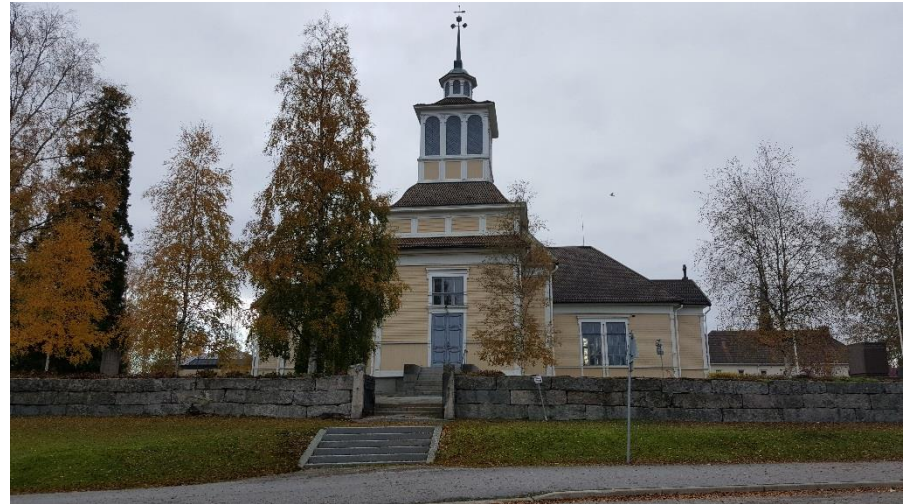
Kirkko

- Sisäänkäynti on hieman ”mutkikas,” mutta esteettömyyden kannalta sitä ei pidetä ongelmana. Kirkolla johtava suojatie ei erotu liikenneympäristössä
- Toimenpide-ehdotus: suojatien maalaaminen.

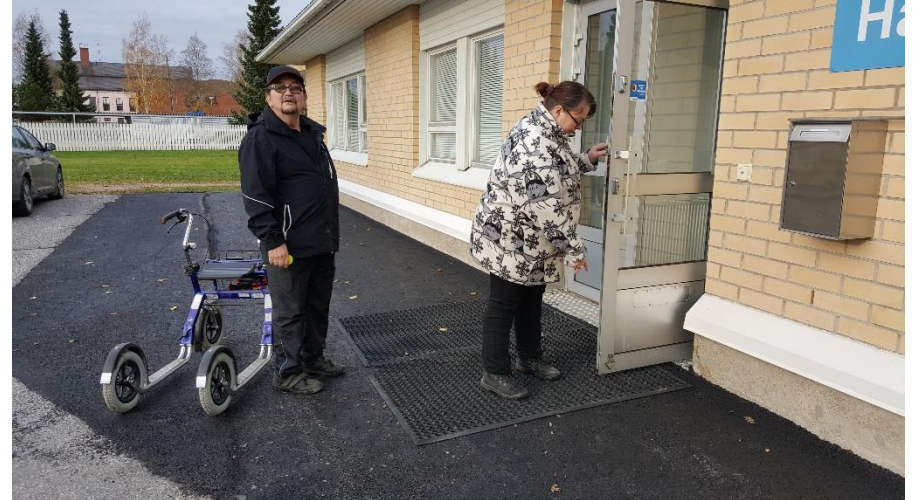
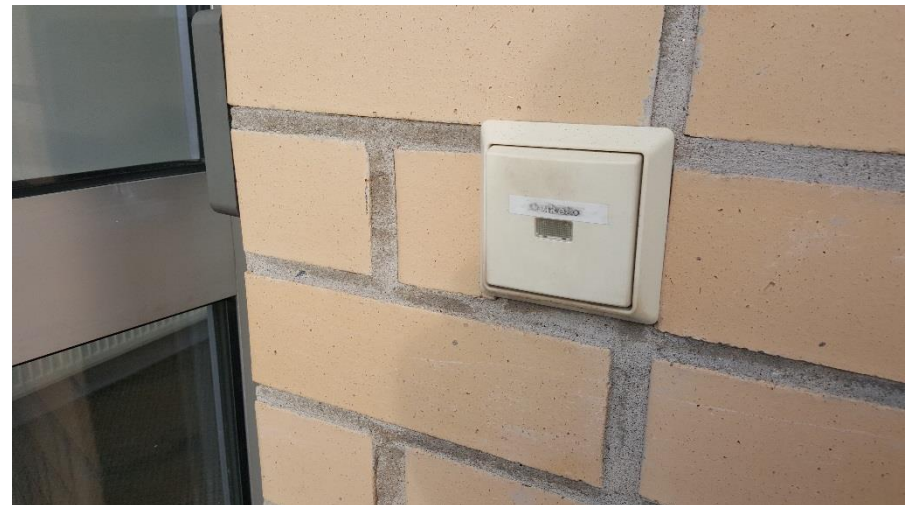
Hammashoitola

- Sisäänkäynti on vaikea raskaan oven johdosta. Liikuntarajoitteinen ei pääse sisälle ilman avustusta. Sisäänkäynnillä on ovikello, joka ei toimi. Lisäksi oven edessä on matto, jo hankaloittaa liikkumista ja joka ei ole tarpeen.
- Toimenpide-ehdotus: ovikellon korjaaminen lyhyellä aikavälillä ja maton poistaminen. Pidemmällä aikavälillä sähköoven asentaminen.

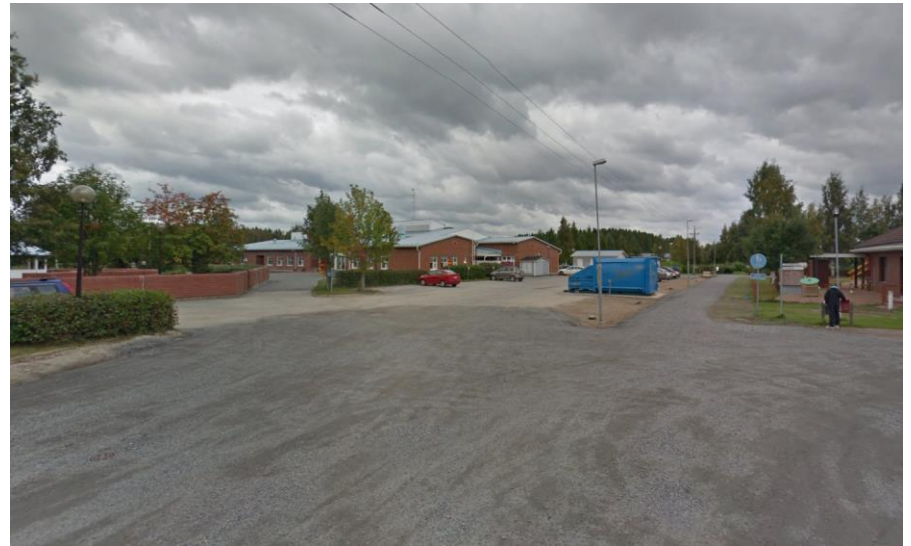
Palveluportti

- Heikko kunnossapito; lumet kerätään pysäköintialueelle eikä autoille jää tilaa
- Toimenpide-ehdotus: kunnossapitomenetelmistä keskustelu kunnossapitäjän kanssa. Todellisen autopaikkatarpeen arviointi.

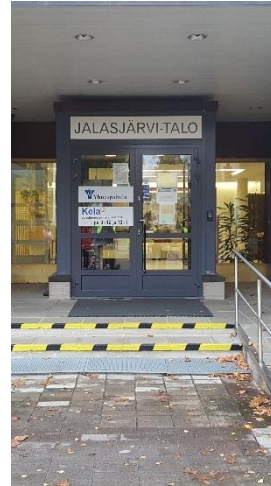
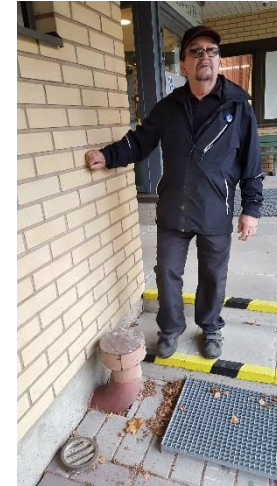
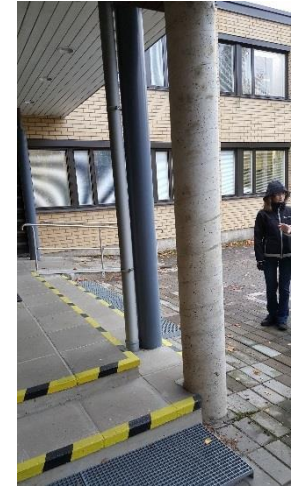
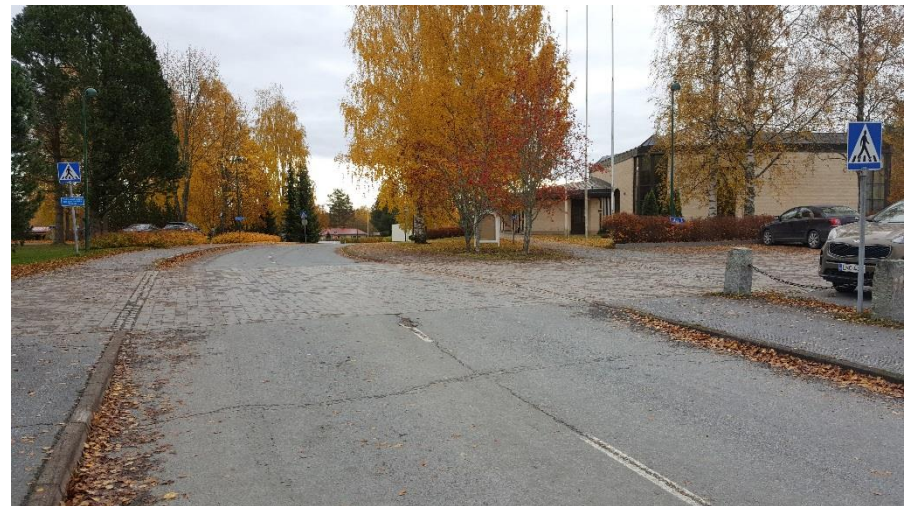
Jalasjärvi-talo

- Sisäänkäynnin ulkorappusilla on tukipylväs, joka johtaa näkövammaisia harhaan aiheuttaen hara-askeleita ja jopa kompastumisia. Lisäksi seinän vieressä on putki, johon kompastuu herkästi. Kirkkotien ylittävä suojatie tonttiliittymän kohdalla vaikea havaita.
- Toimenpide-ehdotus: kaiteiden asentaminen ulkorappusille niin, että kompastumis- ja harhaan astumisvaara poistuu. Suojatielaattojen mahd. uudelleen maalaaminen ja suojatiemerkkien sijoittaminen väh. 2 m etäisyydelle suojatien reunasta.

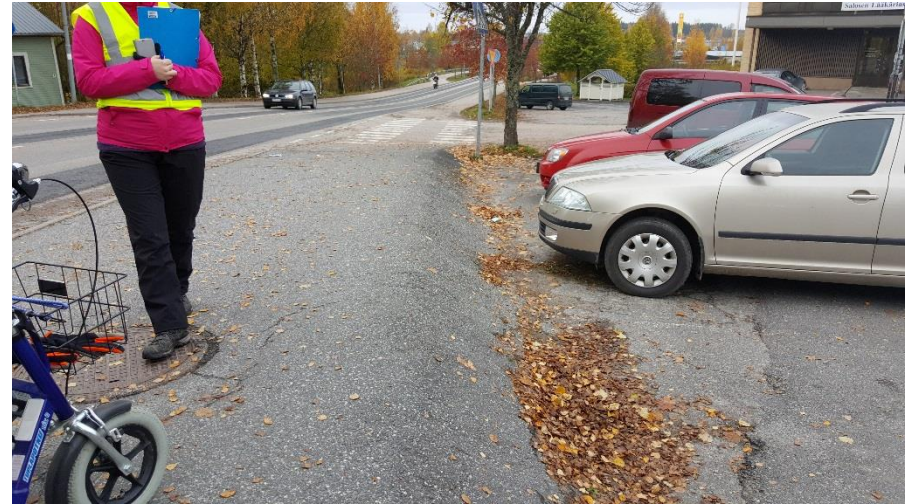
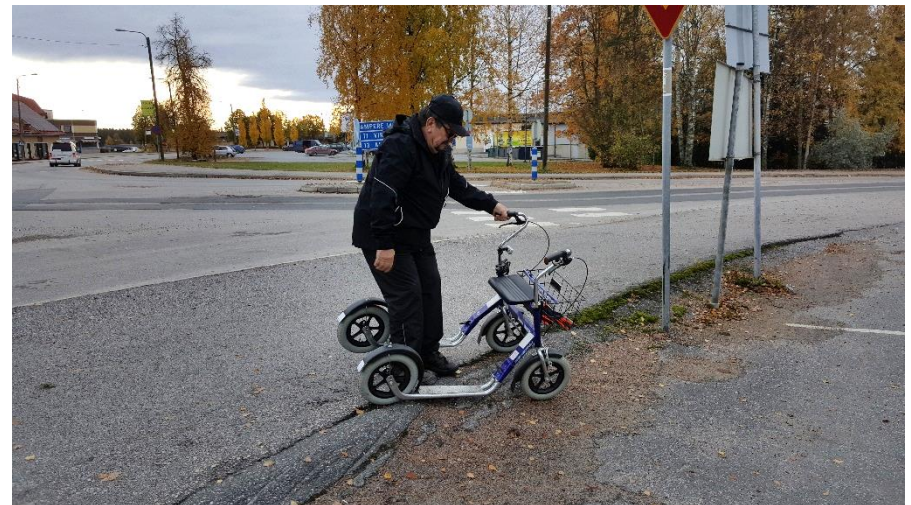
Torikuja

- Rajalan siltakadun varren jalankulku- ja pyöräilyväylä rajautuu viereiseen tonttiin jyrkän luiskan kautta, joka peittyy talvella. Luiskan päällä oleva lumi peittää rollaattorin ja pyörätuolin alla ja johtaa kaatumiseen.
- Toimenpide-ehdotus: jk+pp -väylän rakenteellinen erottaminen kiinteistön rajasta (tai ainakin luiskasta).

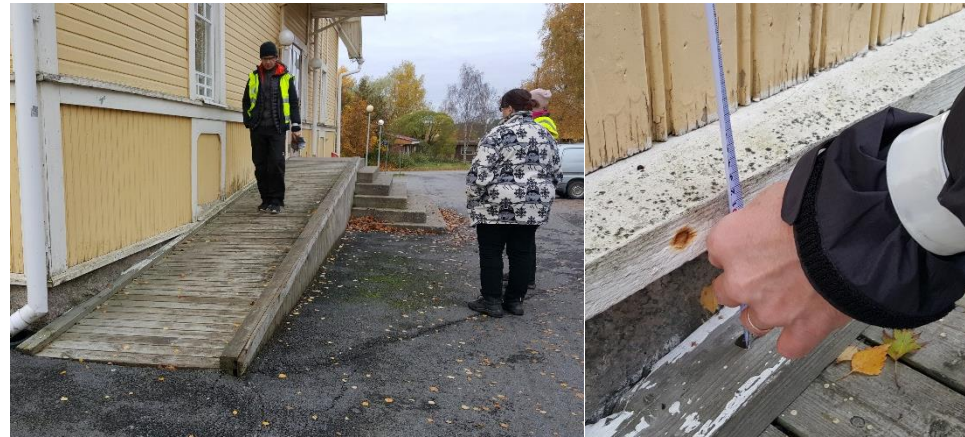
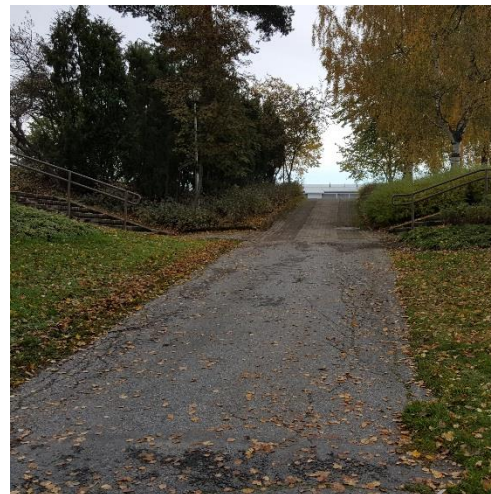
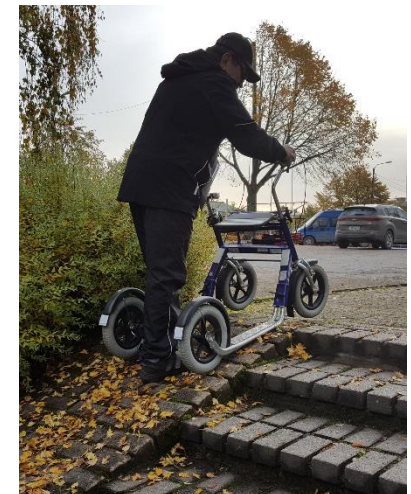
Wilhola

- Sisäänkäynnille johtava luiska on liian jyrkkä (n. 12 %) eikä sillä ole lepotasannetta. Sisäänkäynnin ulkotasanne liian kapea (n. 130 cm), tehden pyörätuolille kääntymisen hankalaksi. Keskustan suuntaan jalankulku- ja pyöräilyväylällä jyrkkä mäki. Samalta väylältä johtaa kaupan pihalle luiskalla varustettu portaikko, joka on liian jyrkkä.
- Toimenpide-ehdotus: rakennukselle johtavan luiskan loiventaminen (max. 5 %), sen varustaminen lepotasanteella sekä sisäänkäyntitasanteen levittäminen min. 150 cm leveäksi. Lepotasanteen lisääminen jk+pp:lle sekä kaupalle johtavan portaikon uudelleen rakentaminen esteettömyysohjeiden mukaisesti (kaltevuus max. 5 %).

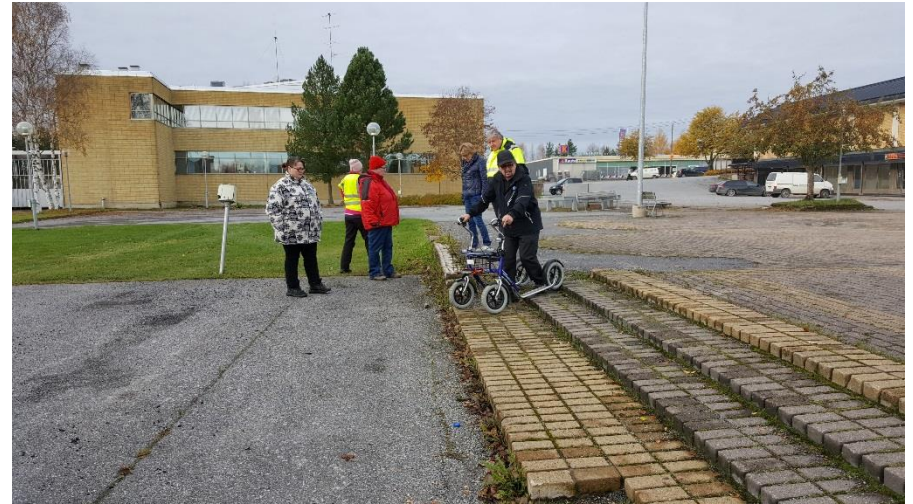
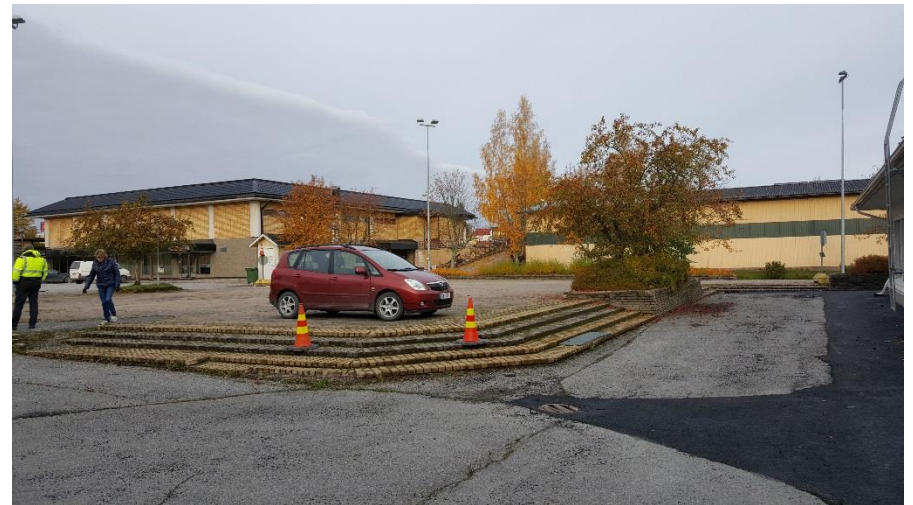
Torin reunan portaikko

- Torin ja sen takana sijaitsevan hammashoitolan välillä on leveä portaikkoalue, jolla ei ole luiskia. Liikuntarajoitteisen joutuvat kiertämään koko tontin päästäkseen hammashoitolaan. Portaikko on myös heikossa kunnossa.
- Toimenpide-ehdotus: luiskan asentaminen portaikkoon ja portaikon perusparantaminen.

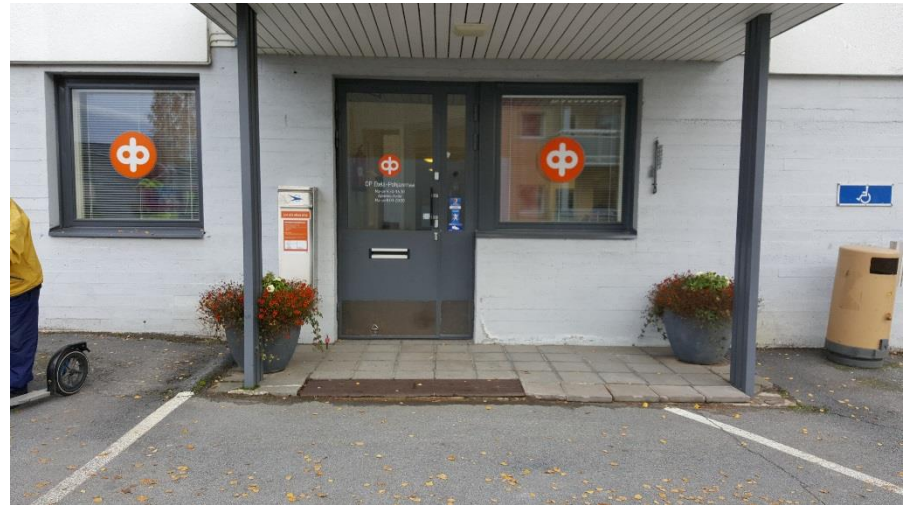
Osuuspankki

- Sisäänkäynnillä on pieni kynnyks, mutta toimenpiteet eivät tarpeen.

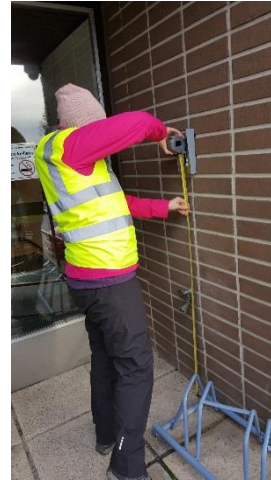
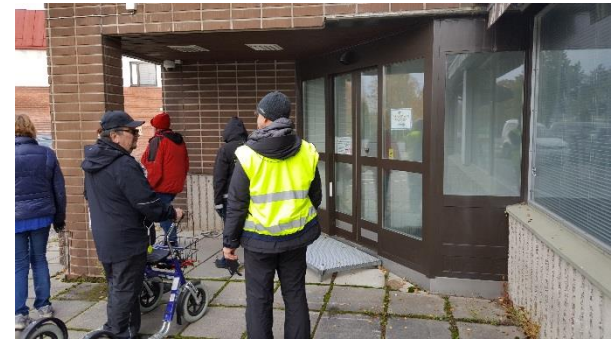
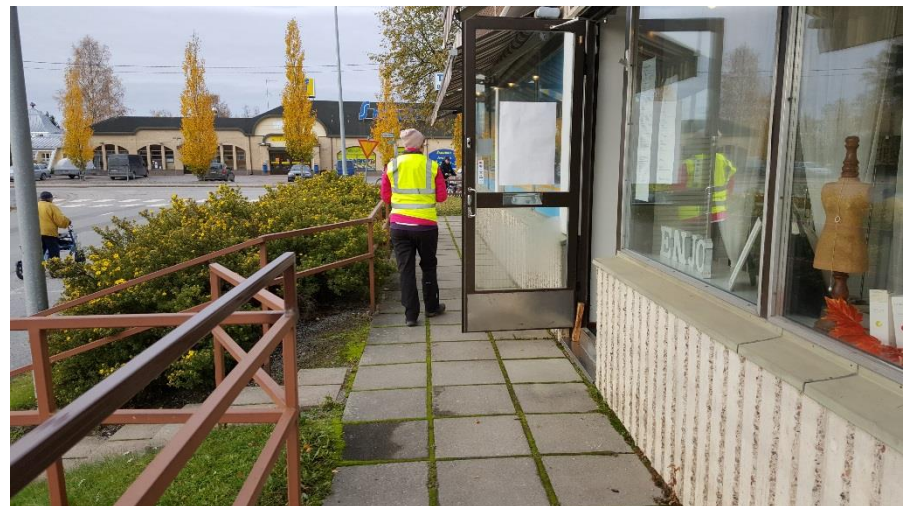
Viikeri

- Toimintojen sijoittelu sisällä ei ole liikuntarajoitteisen ihmisen kannalta paras mahdollinen; palvelut sijaitsevat yläkerrassa, jonne ainoa pääsy hissillä, jonka kyytiin ei isolla pyörätuolilla mahdu. Sisäänkäynnille johtava kulkureitti on kapea (n. 150 cm), joka on riittävä, mutta jonka hyötyleveys kapenee merkittävästi naapurikiinteistöjen pitäessä oviaan auki. Sisäänkäynnin ovikello on liian korkealla (n. 130 cm). Toisella puolella rakennusta on liukuovet, mutta ei pääsyä.
- Toimenpide-ehdotus: toimintojen uudelleensijoittelua liikuntarajoitteisia silmällä pitäen, ulkoreitin leventäminen tai kiinteistöjen kanssa sopiminen kulkureitin vapaana pitämisestä, pääsisäänkäynnin sijoittaminen toiselle puolelle niin, että sisäänkäynti liukuovien kautta.

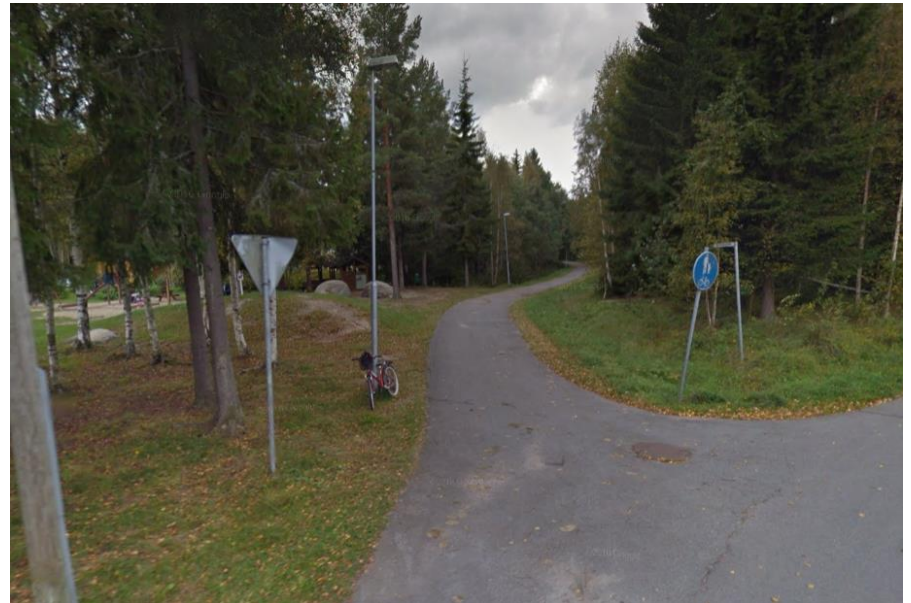
Heittolanpolku

- Jalankulku- ja pyöräily-yhteyden päällyste on huonossa kunnossa, aiheuttaen ongelmia erityisesti pyörätuolilla, rollaattorilla ja polkupyörällä liikkuville.
- Toimenpide-ehdotus: päällysteen uusiminen.

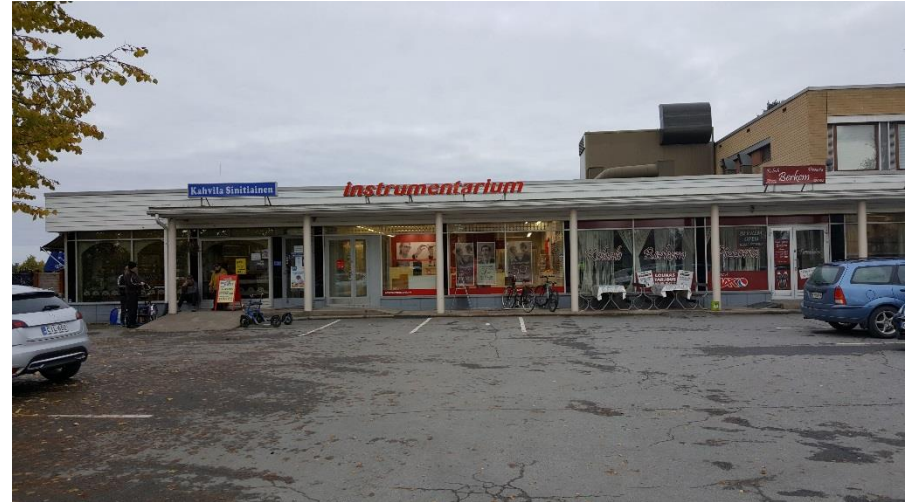
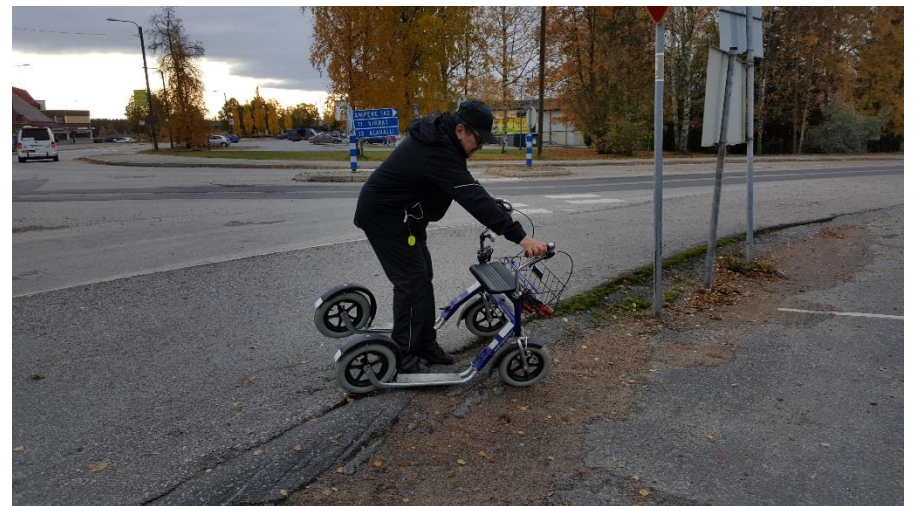
Kauppakeskittymä Keskustien ja Rajalan Siltakadun liittymässä

- Piha-alueella on rotko ja päällyste on huonossa kunnossa. Liittymäalue on lisäksi jäsentymätön.
- Toimenpide-ehdotus: rotkon poistaminen tai kaiteen asentaminen, piha-alueen ja liittymien uudelleenjärjestely.

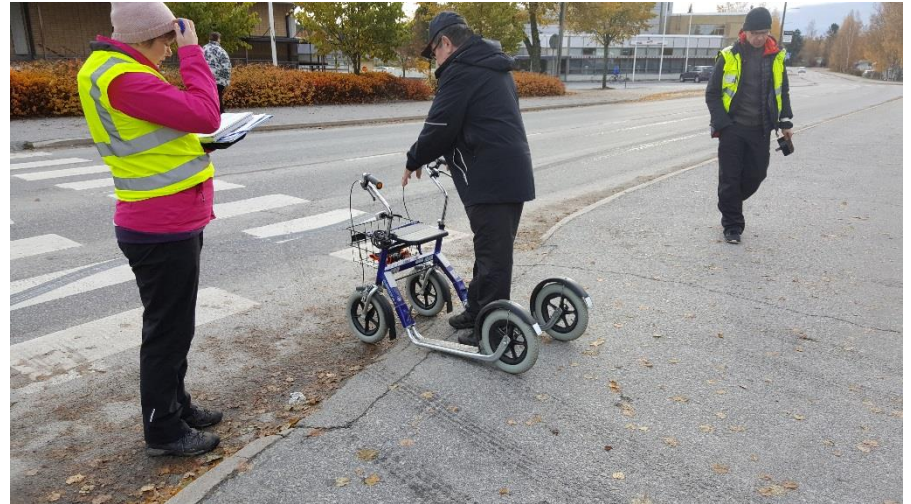
Keskustien ylittävä suojatie K-Raudan edessä

- Suojatien luiskat ovat liian jyrkkiä, jolloin rollaattorin pohja ottaa niihin kiinni. Suojatiemerkit puuttuu.
- Toimenpide-ehdotus: luiskien loiventaminen ja leveyden varmistaminen $\geq 2,3$ m, jotta kulkuväylä on koneellisesti kunnossapidettävissä ja kaksi pyörätuolia mahtuu kohtaamaan. Reunakiven madaltaminen reunoilla n. 40 mm korkuisiksi, suojatiemerkkien asentaminen.

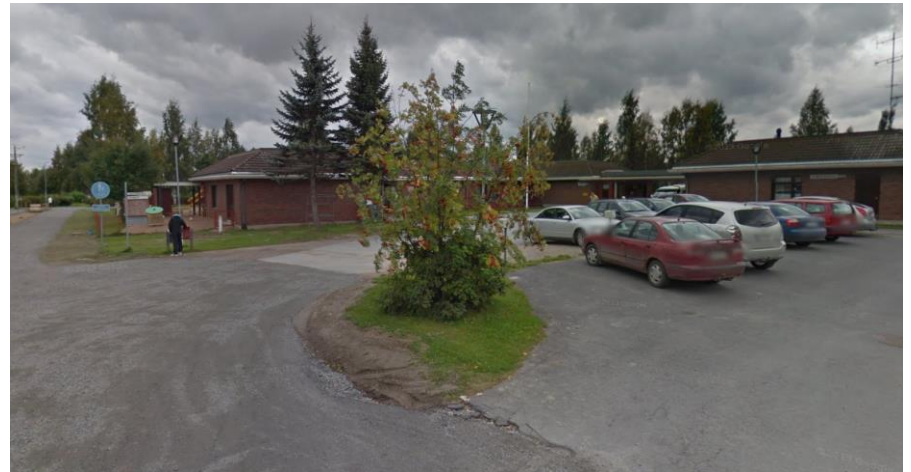
Toimintakeskus

- Sisäänkäynnin ovet ovat painavia.
- Toimenpide-ehdotus:
sähköovien asentaminen,
kevyenä ensivaiheen
toimenpiteenä ovikello.
