***Tarkastus / tutkimus Keskikylän koulu 26-27.9.2018***

<b>Kohde:</b>	<b>Pinta-ala:</b> n. 500 m <sup>2</sup>	<b>Rakennusvuosi:</b> 1906
Koulurakennus	<b>Rakennusala:</b> -	<b>Käyttötarkoitus:</b> koulu
Tampereentie 671	<b>Tilavuus:</b> -	
61710 Pentinmäki	<b>Kerroslukku:</b> 1½

**Tutkimuksen syy:** Mahdollisiin sisäilmahaittoihin liittyvä kuntotarkastus / tutkimus.

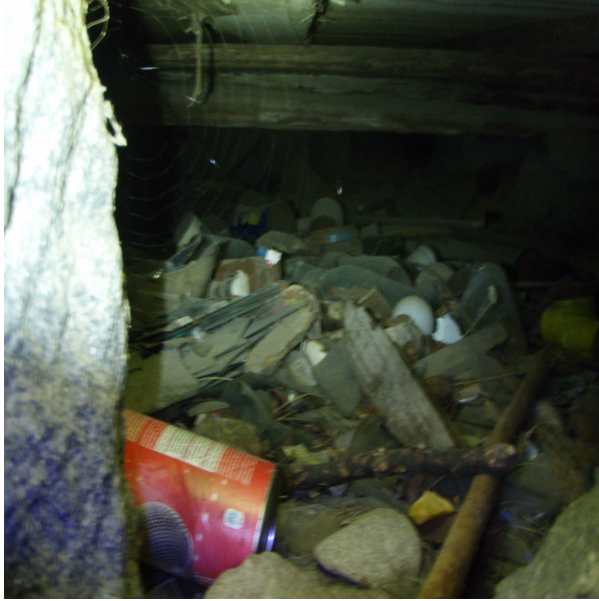
Rossipohjan alla maapohjassa runsaasti orgaanista ja muuta jätettä.

orgaanista jätettä alapohjassa

Etupihan matala perustus, lähellä maanpintaa olevat tuuletusluukut ja ikkunat, päädyn maantasossa olevat ikkunat, rossipohjan alla maapohjassa havaittu orgaanin ja muu jäte, rossipohjan alla olevan tuulettuvan tilan tuuletuksen puutteet ja etupihan maaston muotoilu lisäävät alapohjan sekä laajennusosan sokkelin kosteusrasitusta aiheuttaen mikrobivaurion riskin. Tutkimusten perusteella riskit ovat ainakin osin toteutuneet. *Tästä syystä kyseiset puutteet tulisi korjata.*

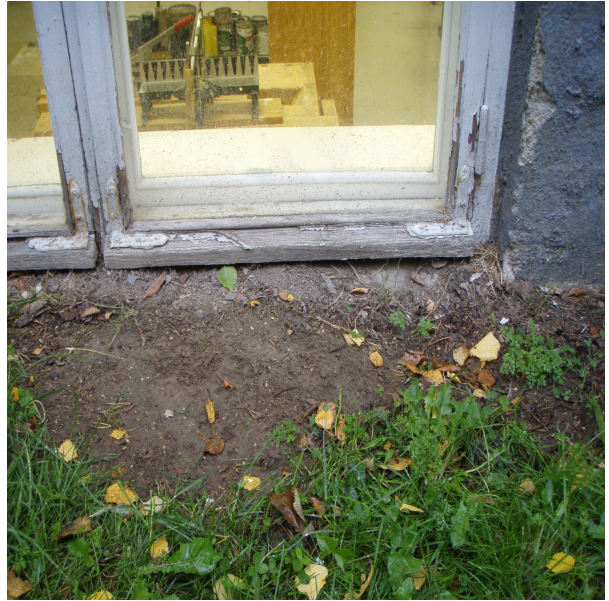
Vanhan osan rossipohjan alapuolisen tilan tuuletus puutteellinen ja etupihan tuuletusluukut sekä laajennusosan ikkunat lähellä maanpintaa. Laajennusosan päädyn ikkunat maan tasossa.

maantasossa oleva ikkuna rak. Päädyssä

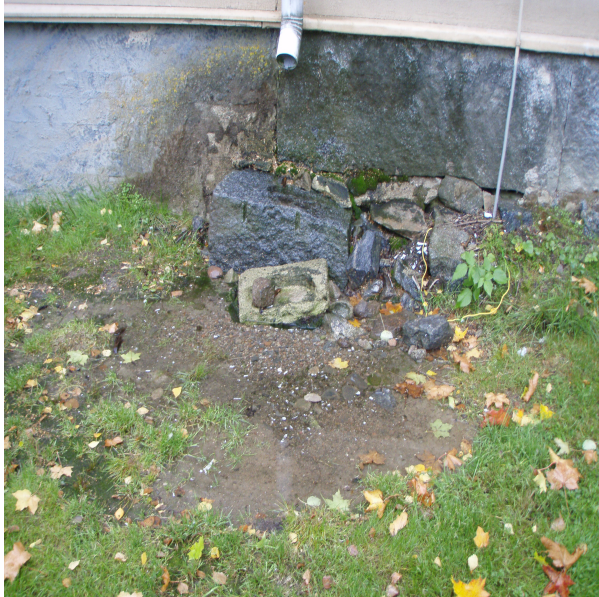
Katolle vievät kahdet talotikkaat, mutta käyntisillat puuttuvat. Sadevedet valuvat katolta syöksytorven suppilon ohi kastellen seinärakenteen.

takapihan sadevesien ohjaus puuttuu

Sadevedet valuvat katolta ohi syöksytorvien suppiloiden kastelun ja vaurioittaen seinäpintaa. Seinäpintoihin syntyneet vauriot ovat aiheuttaneet sisäilmahaitan riskin vaurioiden ulottuessa hirsipintojen läpi ja muodostaen ilmayhteyden seinä ja lattiarakenteiden sisään. *Tästä syystä ensin tulisi korjata sadevesien ohjaus katolta syöksytorviin, jonka jälkeen tulisi korjata sisäilmahaittaa aiheuttavat jo syntyneet lahon asteelle edenneet vauriot.*

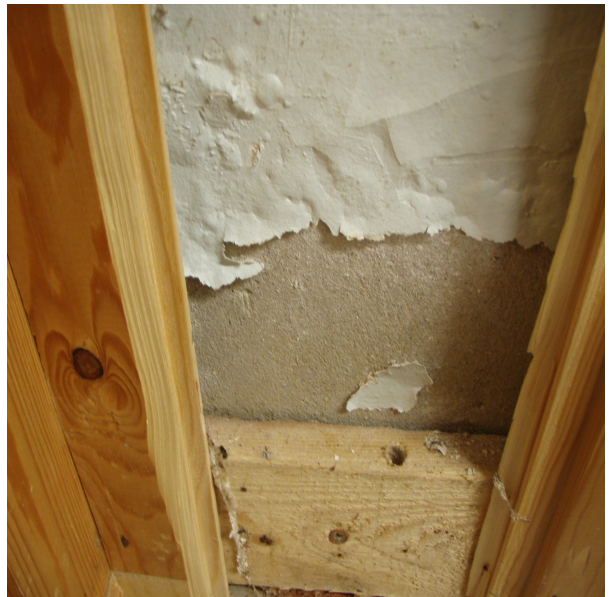
*Seinän paneloinnin takaa nousi avatessa voimakas tunkkainen haju ja seinän koolauspuu avauksen takana oli märkä 47,7 P %.*

märkä seinä tekn.työn paneloinnin takana

***Seinän panelointi, sekä sen takana oleva rappaus ja muut päällysteet ovat havaintojen mukaan mikrobivaurioituneet ja tulisi purkaa.***

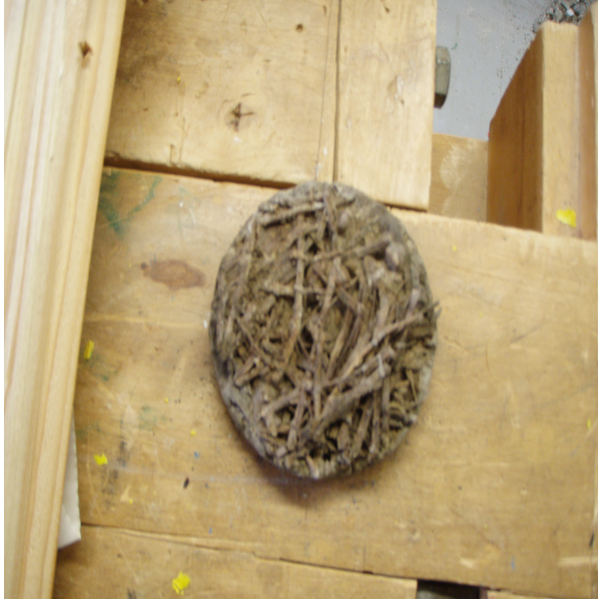
*Lattiaan tehdyssä avauksessa poistettiin yksi lattian vinyylilaatoista ja porattiin sen alle lattiaan reikä. Lattia vinyylilaatan alla oli 132 / 200märkä. Lattian rakenne avauksessa oli seuraava. Vinyylilaatta, betonilaatta 15 cm, tojax-levy 5 cm, pikieriste ja pohjalaatta. Tojax-levy oli avauksessa tuhoutunut kosteuden vaikutuksesta. Avausta ei saatu ulotettua pohjalaatan läpi.*

tuhoutunut Tojax-levy lattian alta

***Vaurioitunut Tojax-levy pintalaatan alla muodostaa sisäilmahaitan riskin. Riski muodostuu mahdollisen korvausilman tuloon alapohjarakenteesta läpivientien ja rajapintojen kautta. Rakenne tulisi korjata.***

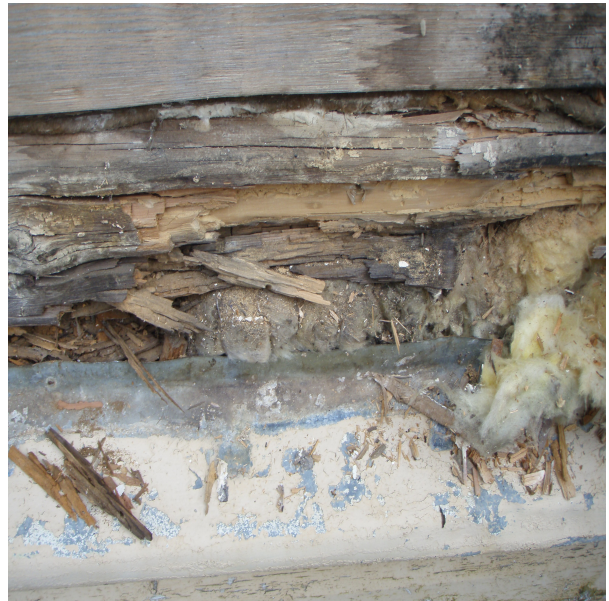
Ulkoseinän vuoraus ja sen alla hirsirunko lahonnut laajasti kolmen syöksytorven takana.

lahovaurio hirsiseinässä

***Lahon aiheuttaja tulee poistaa, jonka jälkeen lahovauriot tulee korjata riittävässä laajuudessa.***

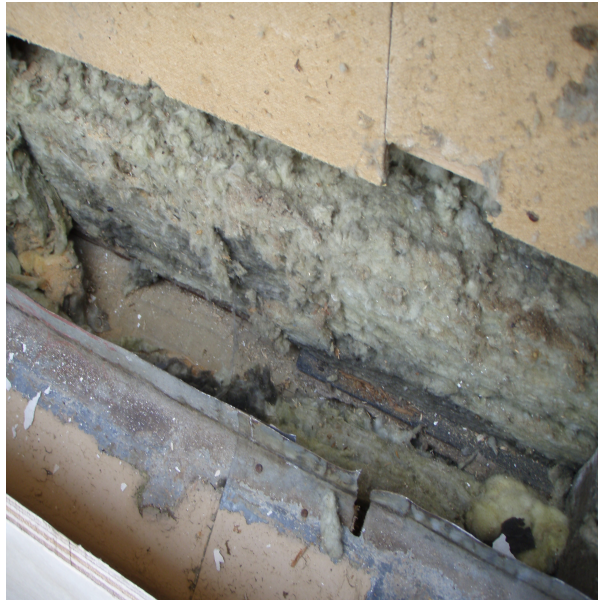
*Aiemmin tehdyssä avauksessa todettiin lahon ulottuvan hirren läpi ja vaurion olevan laaja. Vauriopaikasta oli ilmayhteys seinän- ja lattian sisään. Vaurion vieressä todettiin aiemmin korjattu vaurio, josta oli poistettu hirttä ja korvattu puuttuvat hirtet huokoisella puukuitulevyn palalla. Korjauksesta oli suora ilmayhteys lattian eristetilaan.*

***Vauriopaikoissa kasvaa todennäköisesti myös haitallisia lajikkeita, ja koska vauriot ulottuvat hirsipintojen läpi seinien ja lattian eristetilaan on sisäilmahaitan riski ilmeinen.***

lahovaur. josta ilmayhteys seinän ja latt. sisään
