## KUNTOTARKASTUS

**Pässilänmaja, Kurikka**

Reinicka Oy  
20.8.2024

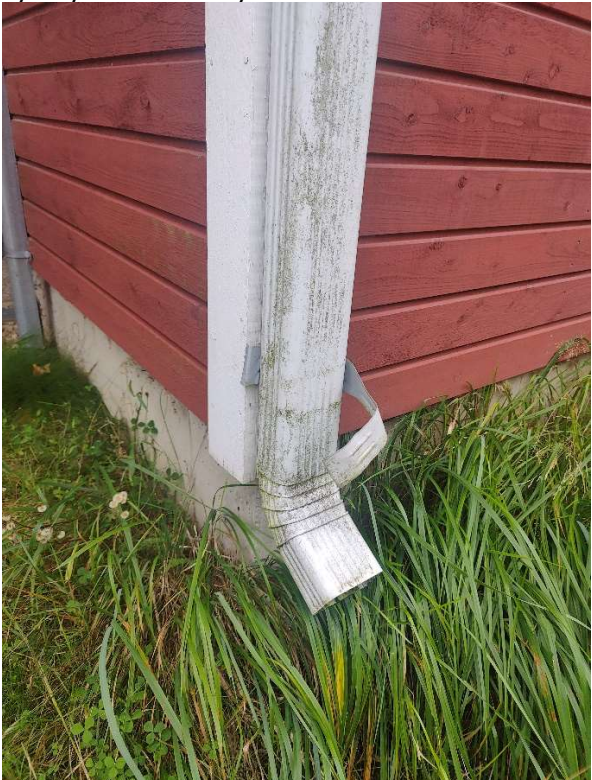
Maanpinnat, sadevesien poisto ja salaojat	Tarkastettu	Havainnot
Kallistukset talon vierellä	x	Rakennuksen etelä ja itäpuolella kallistukset huonot, osittain kallistukset rakennusta kohti. Rakennuksen pohjois- ja länsipuolella kallistukset rakennuksesta poispäin.
Ympäröivä maasto	x	Rakennuksen edessä nurmikko, takana metsän pohjaa.
Sadevesikaivot ja sadevesien poisto	x	Ei sadevesikaivoja, etupuolella olevasta rännistä tuleva vesi valuu pihalle.
Syöksytorvet	x	Syöksytorven kiinnitys alaosasta irti.

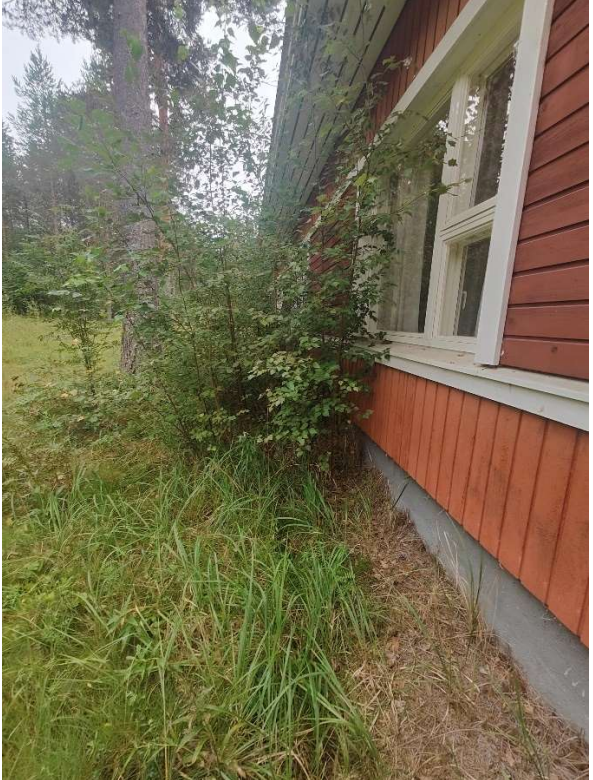
Haitallinen kasvillisuus	x	Haitallista kasvillisuutta sekä pieniä puita kasvaa rakennuksen ympärillä. Kasvillisuus pitää rakennuksen julkisivua kosteana. Suositeltavaa poistaa kasvillisuus rakennuksen viereltä.

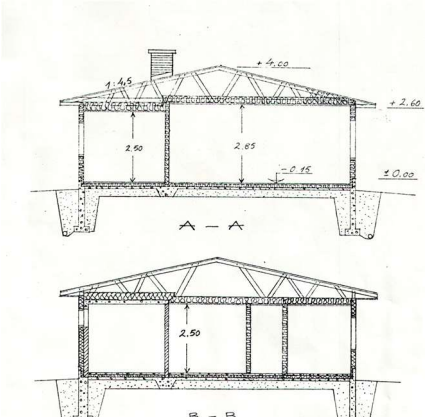
Alapohjan ryömintätila	Tarkastettu	Havainnot
Alapohjan rakennetyypit	x	Saadun leikkauspiirustuksen perusteella rakennuksessa on valettu teräsbetoni antura ja ns. valesokkeli. Rakennuksessa on kaksoisbetonilaatta piirustusten perusteella. Rakenteita pidetään riskirakenteina. Tarkastuksessa todettiin, että leikkauskuvaan piirretty rakenne ei vastaa ainakaan kaikin osin olemassa olevaa rakennetta. Rakenteita ei tutkittu tarkemmin tarkastuksessa.

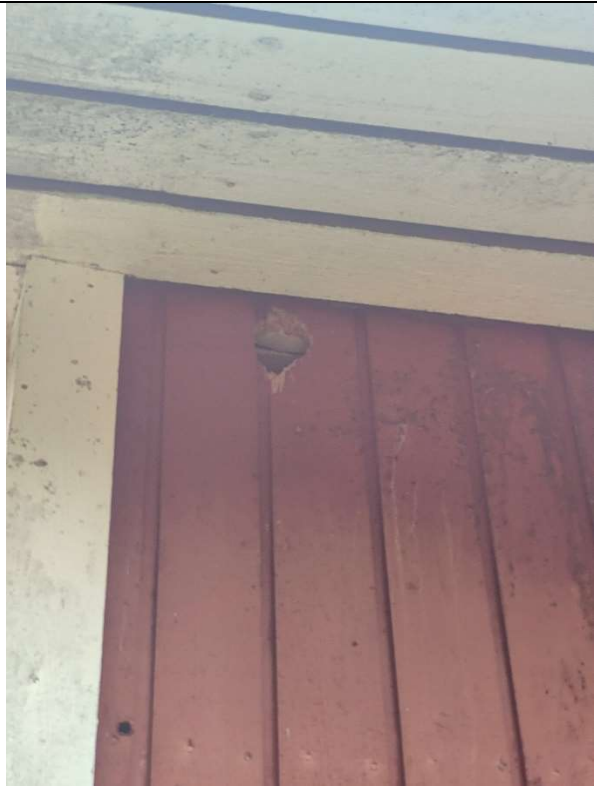
Julkisivut	Tarkastettu	Havainnot
Julkisivuverhous ja ulkoseinärakenne	x	<p>Julkisivu puuverhouspaneelia. Julkisivupaneelin takana ei ole tuuletusrakoa ja paneelin tausta ei tuuletukunnolla. Paneeleissa on nähtävissä pintahometta. Julkisivussa useita eläimen tekemiä reikiä.</p>

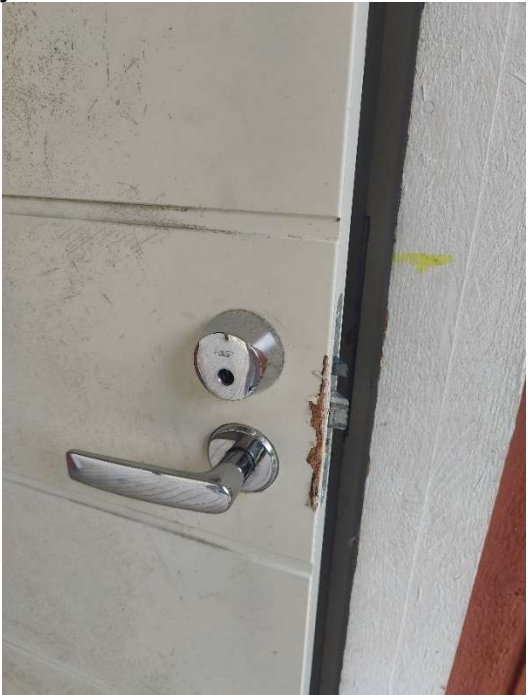
Ikkuna- ja ovipellit	x	Ei havaittu puutteita.
Ulko-ovien toiminta ja verhoilut	x	<p>Ulko-ovet toimivat normaalisti. Pääsisäänkäynnin ulko-ovessa murtojälkiä. Osa ulko-ovista uusittu jossain vaiheessa.</p>

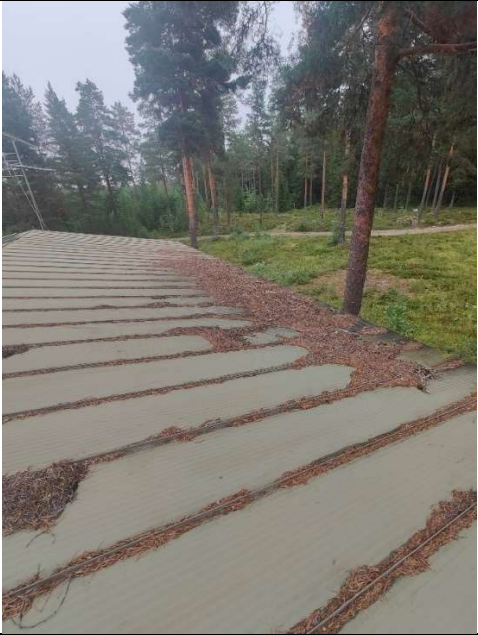
Vesikatto	Tarkastettu	Havainnot
Vesikatteen materiaali, kunto ja kiinnitys	x	<p>Vesikatteenä konesaumakatto. Muutamassa kohtaa kattoa korjattu bitumilla. Yhdessä korjauspaikassa nähtävissä reikä kattopellissä. Vesikatteen toisella puolella paljon havun neulasia.</p>

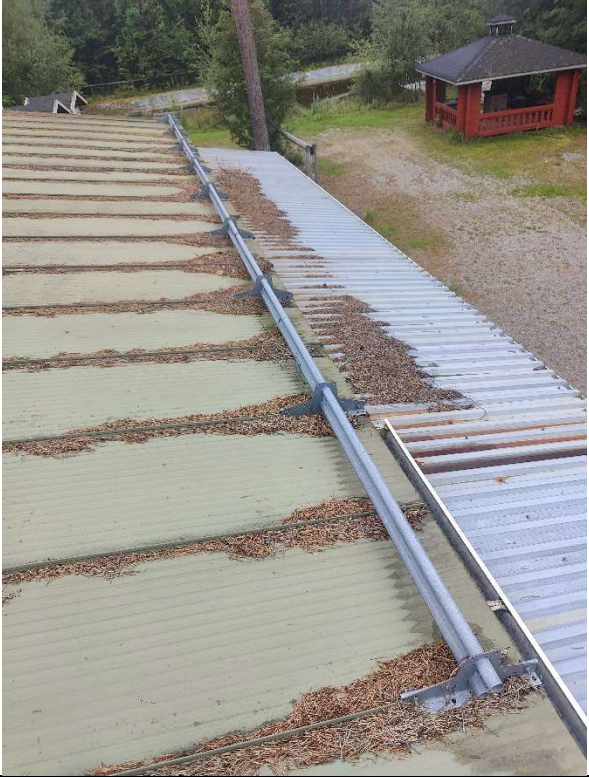
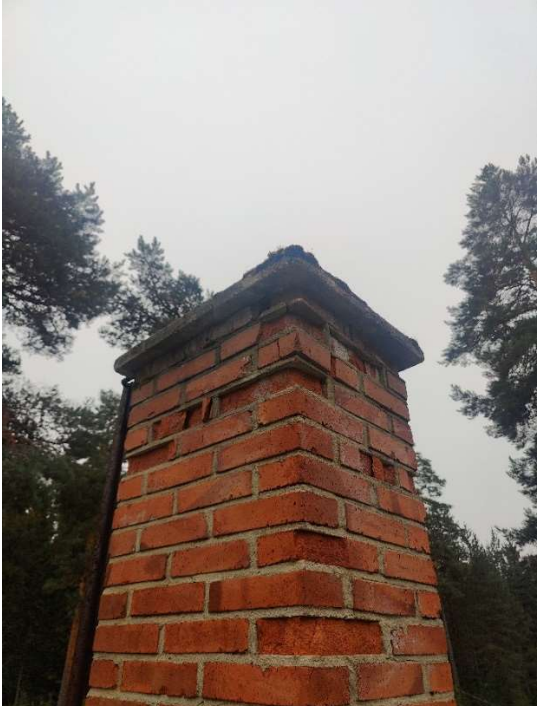
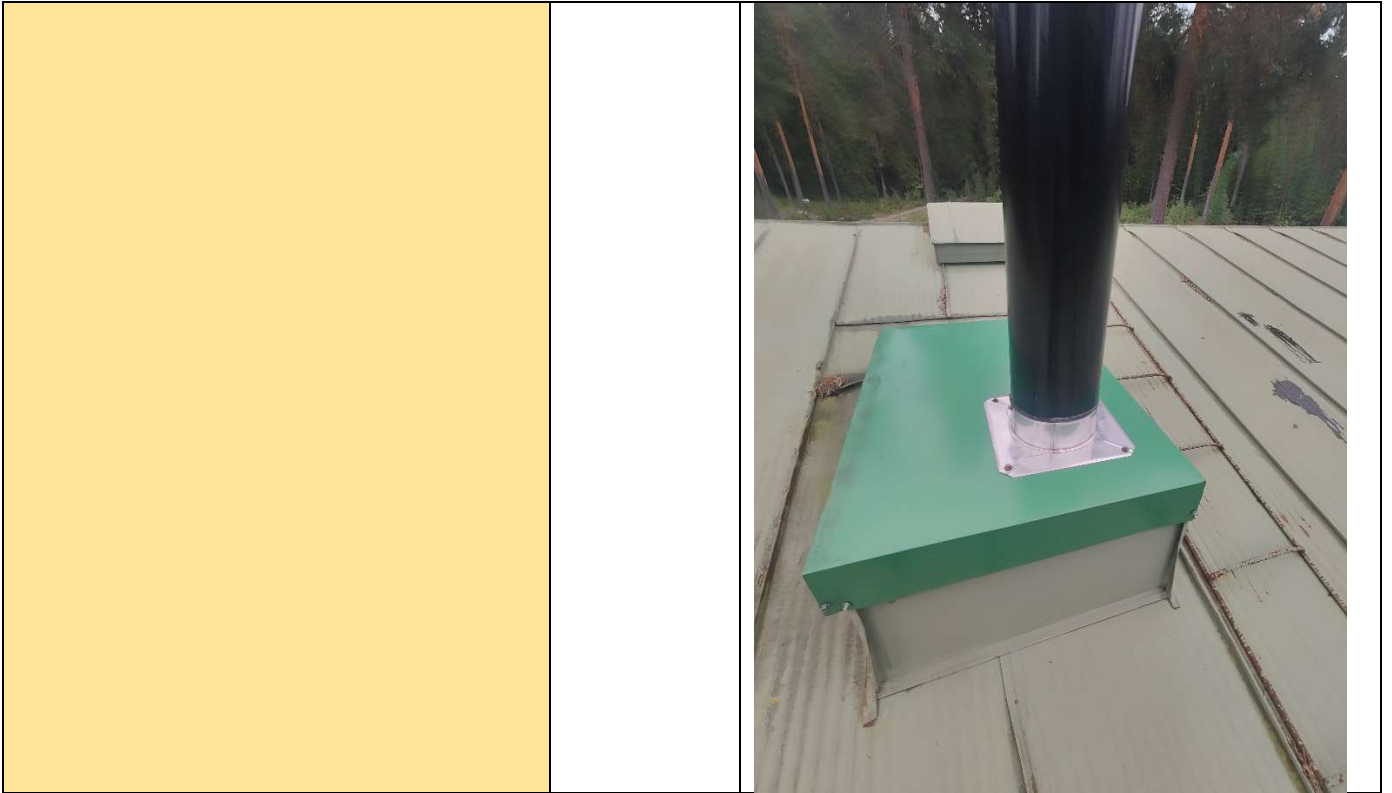
Räystäskourut	x	Räystäskouru täynnä moskaa.
Savupiiput	x	Savupiippu pahoin rapautunut yläosastaan. Tikkaiden kiinnitys irronnut. Toinen savupiippu lyhennetty. Öljykattilan kohtaan asennettu teräshormi. Teräshormi ei ole tukevasti kiinni, se heiluu.

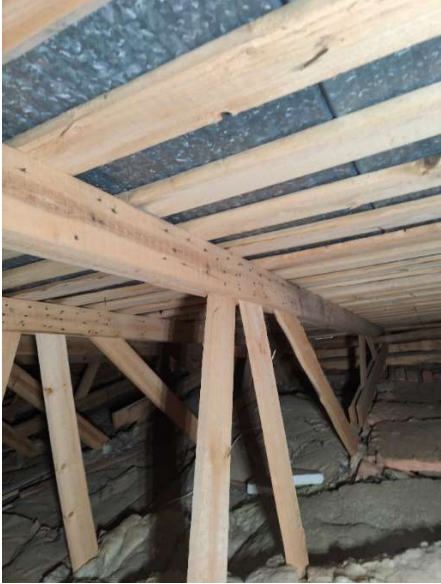
Ullakko, yläpohja	Tarkastettu	Havainnot
Aluskate	x	Ei aluskatetta.
Aluslaudoitus	x	Ei havaittu vaurioita.

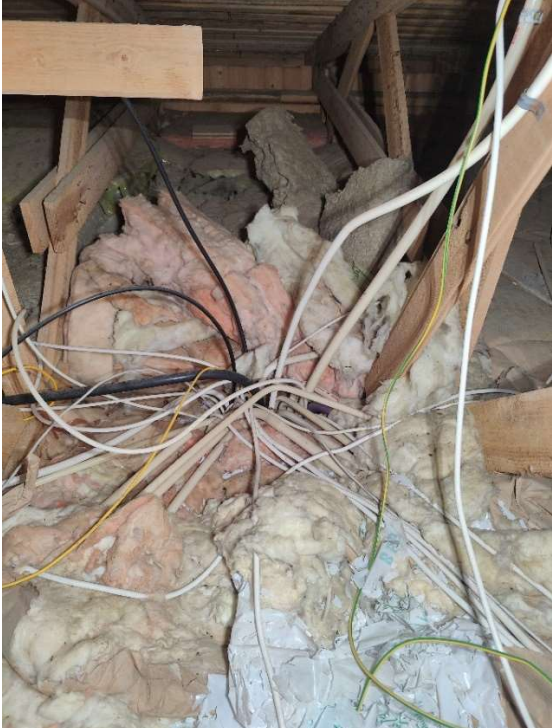
Läpiviennit	x	Läpivientien tiivistyksessä paljon puutteita.

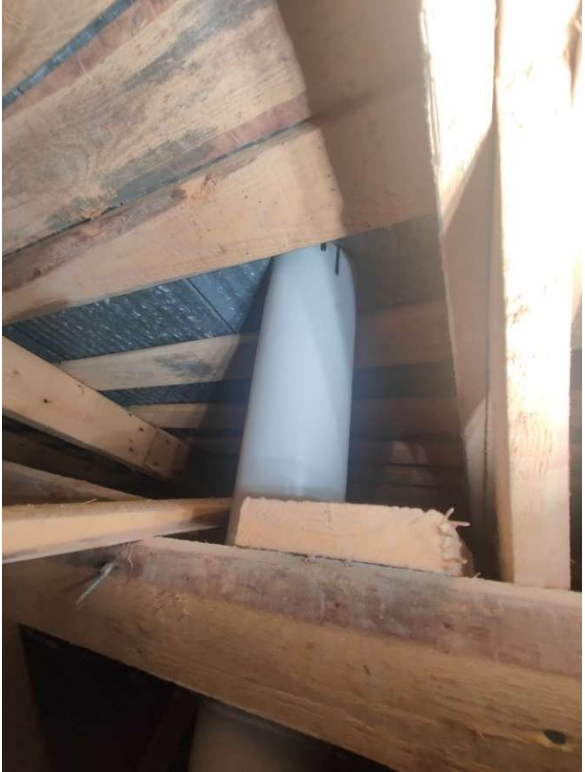
Vesijohdot, viemärin tuuletusputki, eristeet	x	<p>Viemärintuuletusputkea ei ole eristetty.</p>

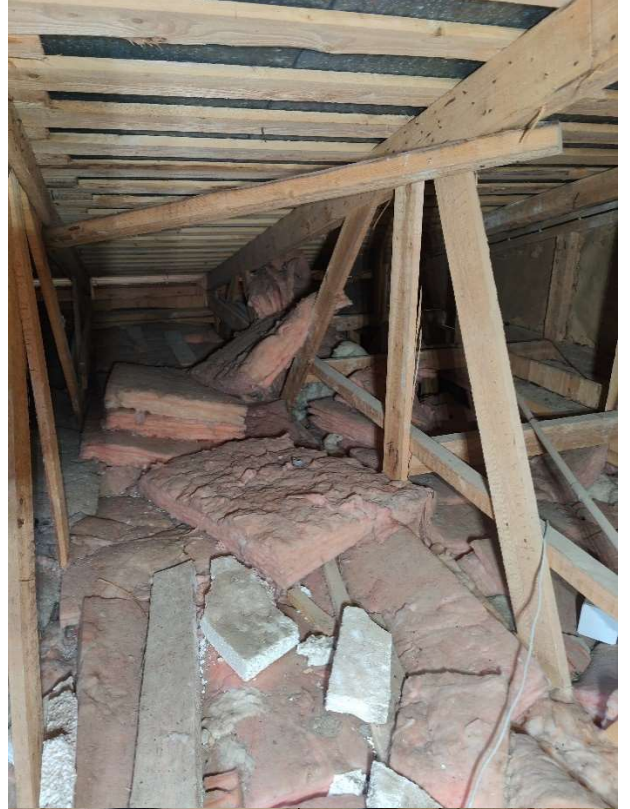
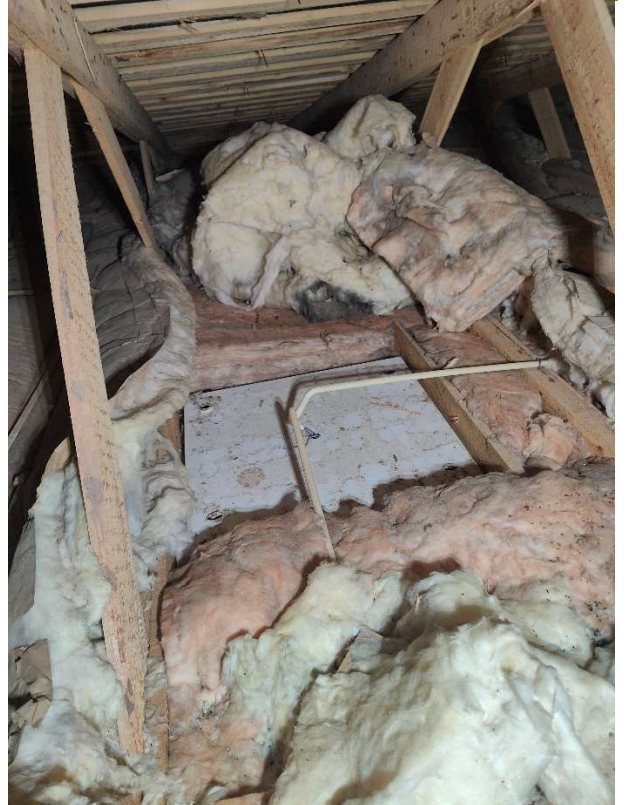
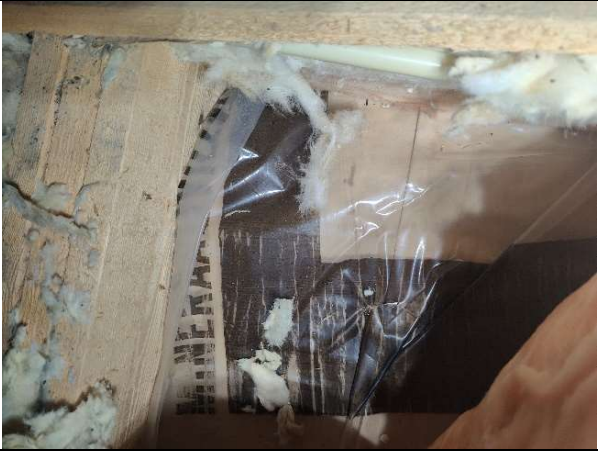
Yläpohjan lämmöneristeissä paljon puutteita. Lämmöneristeiden paksuus vain n.150mm. Osasta salin valaisimien päältä puuttuu kokonaan lämmöneristeet. Yläpohjan höyrynsulku ei ole tiivis. Lämmöneristeiden päällä paikoin havaittavissa kosteusjälkiä.

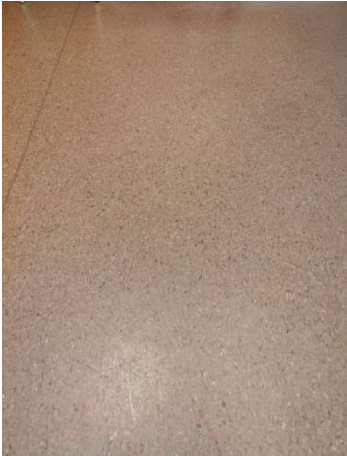
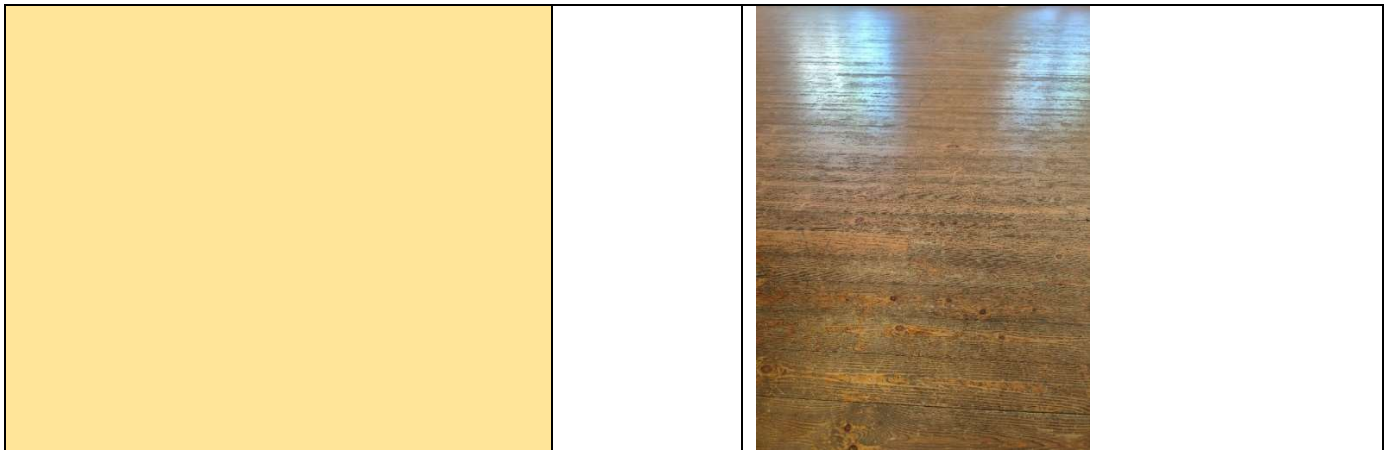
Alapohja, Lattiat	Tarkastettu	Havainnot
Painumat ja suoruus	x	Silminnähdessä suorassa, ei havaittu painumia.
Poikkeava narina tai muu rakenteen liikehdintä	x	Ei havaittu poikkeavaa narinaa.
Kosteusjäljet ja pinnoitteen kunto	x	Muovimatot kohtalaisessa kunnossa. Salin puulattia huonossa kunnossa.

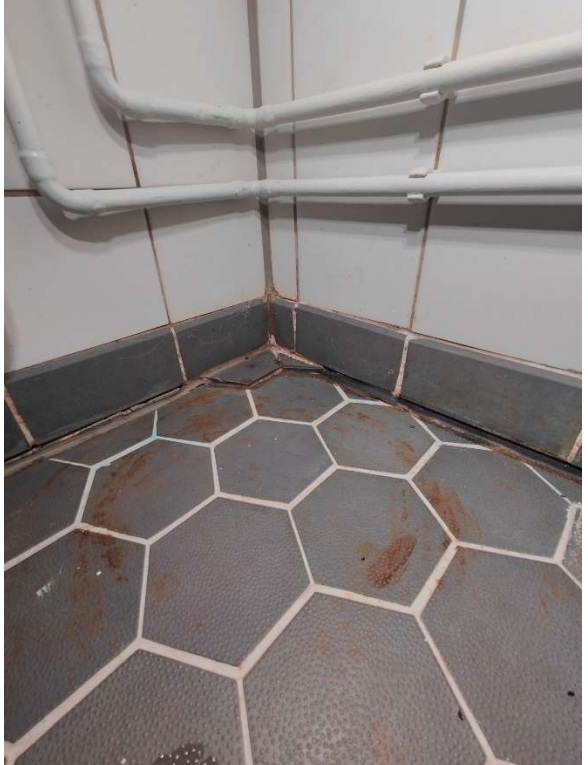
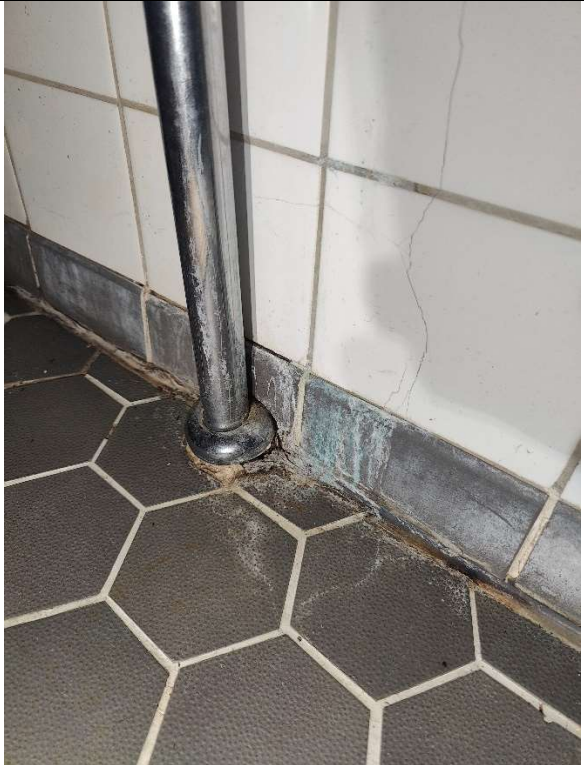
Pesuhuone	Tarkastettu	Havainnot
Kosteuskartoitus	x	Kaivojen ympärillä havaittiin kohonneita kosteusarvoja.
Vesikalusteet	x	Ei havaittu näkyviä vuotoja.
Laatoitukset	x	<p>Pesuhuoneen lattia on tipahtanut. Seinän ja lattian välinen silikonisauma on auennut. Vesi pääsee luultavasti raosta rakenteisiin. Seinälaatoituksissa halkeamia sekä tiivistämättömiä ruuvireikiä. Pukuhuoneiden ovien kohdalla ei ole riittävää tulvakynnystä.</p>

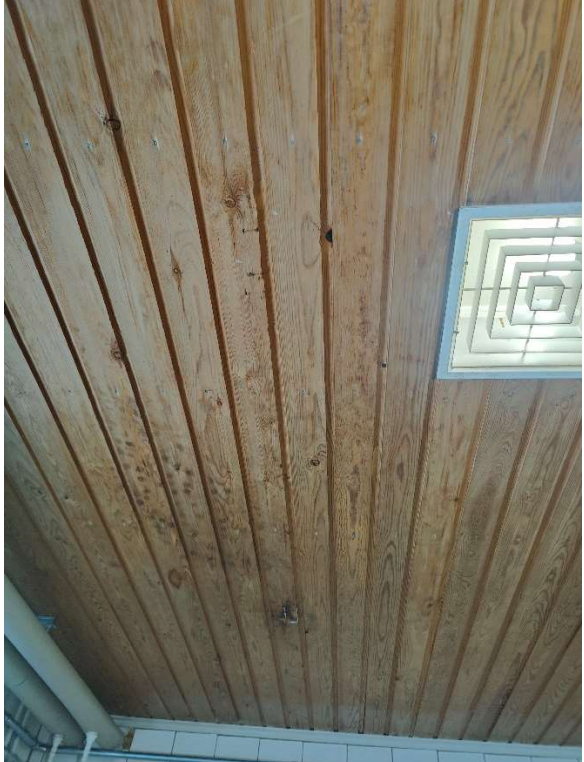
Viemärit ja vesijohdot	x	Ei havaittu näkyviä vuotoja.
Ilmanvaihto	x	Tilassa tulo- ja poistoilmaventtiili.
Katto	x	Katossa kosteuden aiheuttamia jälkiä. Lattialla oli tarkastushetkellä vettä, vesi on todennäköisesti sa- devettä.

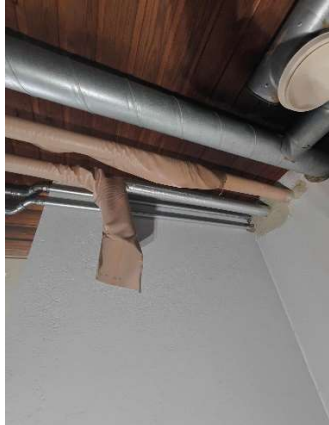
Sauna	Tarkastettu	Havainnot
Kosteuskartoitus	x	Ei havaittu poikkeavia kosteusarvoja lattiassa.
Vesikalusteet	x	Saunassa oleva hana poistettu käytöstä.
Laatoitukset	x	Silmämääräisesti kunnossa.
Viemärit ja vesijohdot	x	Ei havaittu näkyviä vuotoja. Vesiputkien lämmöneristeet sulaneet lämmöstä.

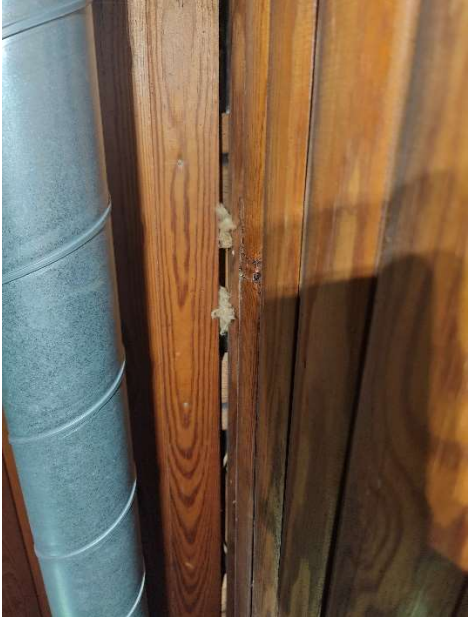
Ilmanvaihto	x	Tilassa tulo- ja poistoilmaventtiili.
Katto	x	Seinän ja katon välinen höyrinsulun liitos ei ole tiivis. Saunassa oleva kosteus pääsee yläpohjaan ja voi vaurioittaa yläpohjan rakenteita.

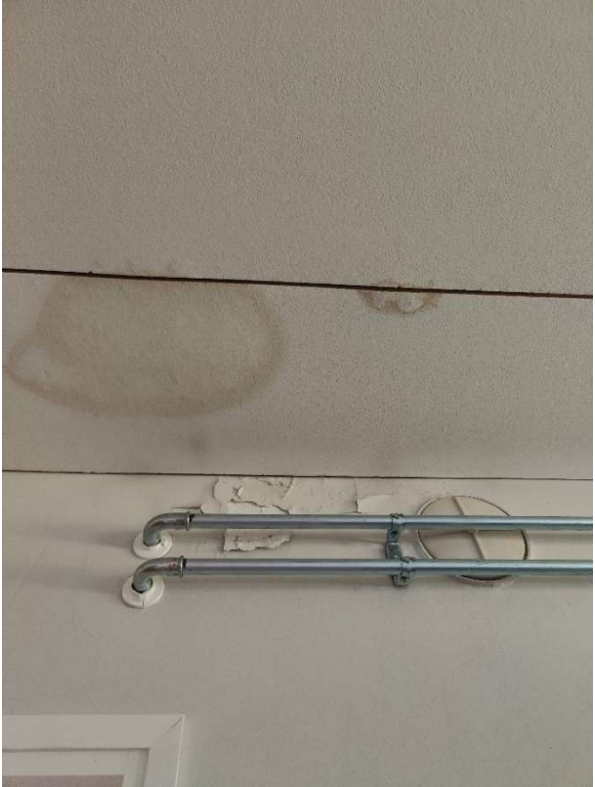
Sisäkatto, yläpohja	Tarkastettu	Havainnot
Kaikki sisäkatot, painumat, kosteusjäljet	x	Pukuhuoneen katossa ja seinässä havaittiin kosteusjälkiä.

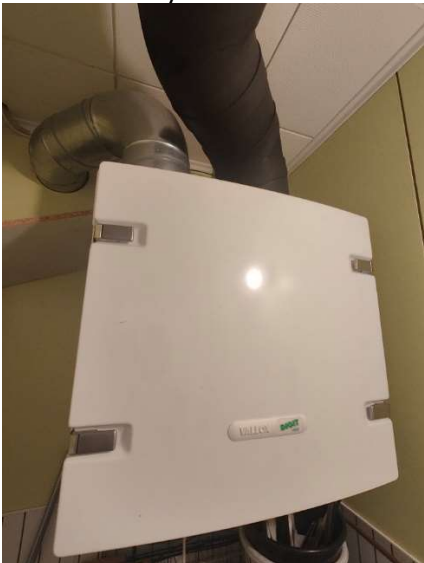
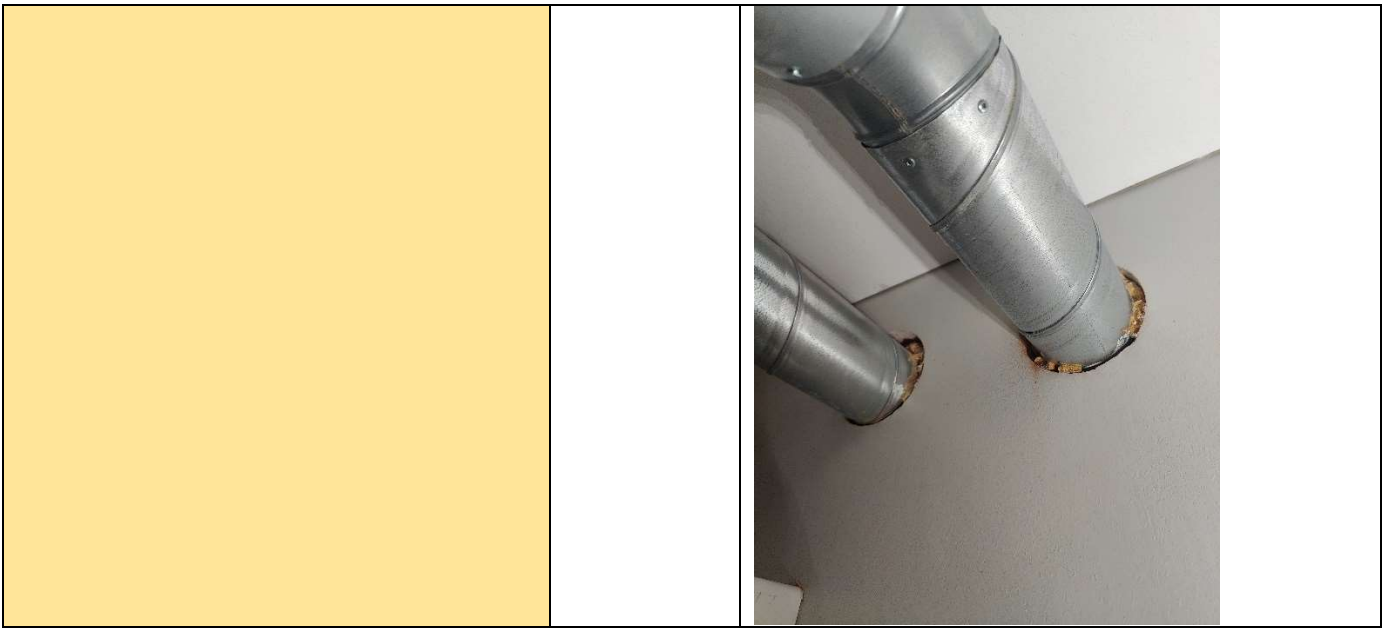
Ilmanvaihto	Tarkastettu	Havainnot
Järjestelmätyyppi	x	Rakennukseen asennettu jälkikäteen koneellinen tulo- ja poistoilmanvaihtokone. Putkien läpivientejä ei ole tiivistetty.

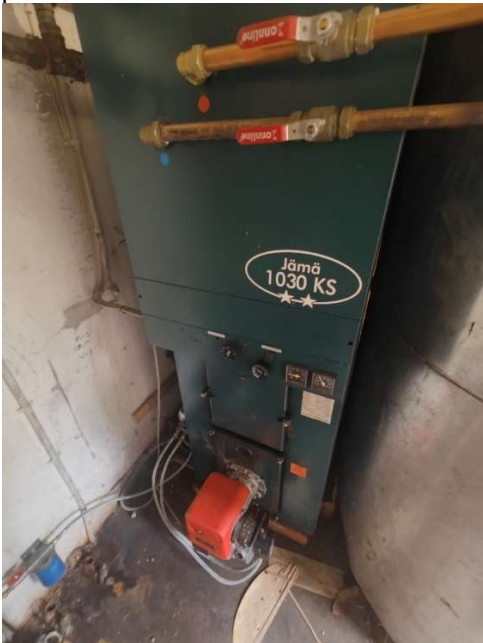
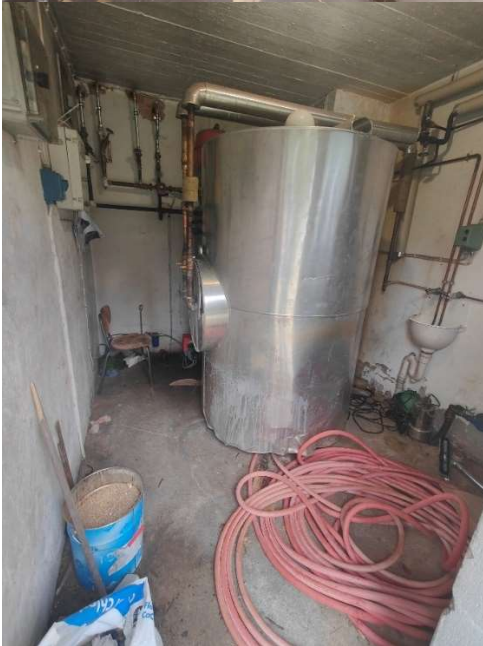
Pannuhuone	Tarkastettu	Havainnot
Laitteisto	x	<p>Öljypoltin ei ole toiminnassa, kiinteistön lämmitys toimi tarkastushetkellä sähkövastuksella. Maan alla sijaitsevan öljysäiliön kunnosta ei ole mitään tietoa. Öljypolttimen toimintakunnosta ei ole mitään tietoa. Muutamasta kohtaa putki suotaa läpi pannuhuoneessa.</p>

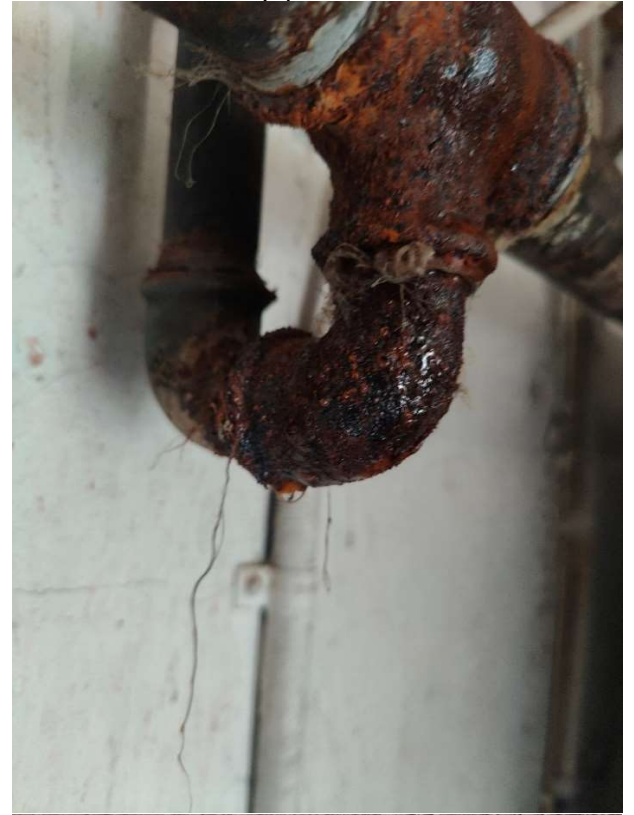
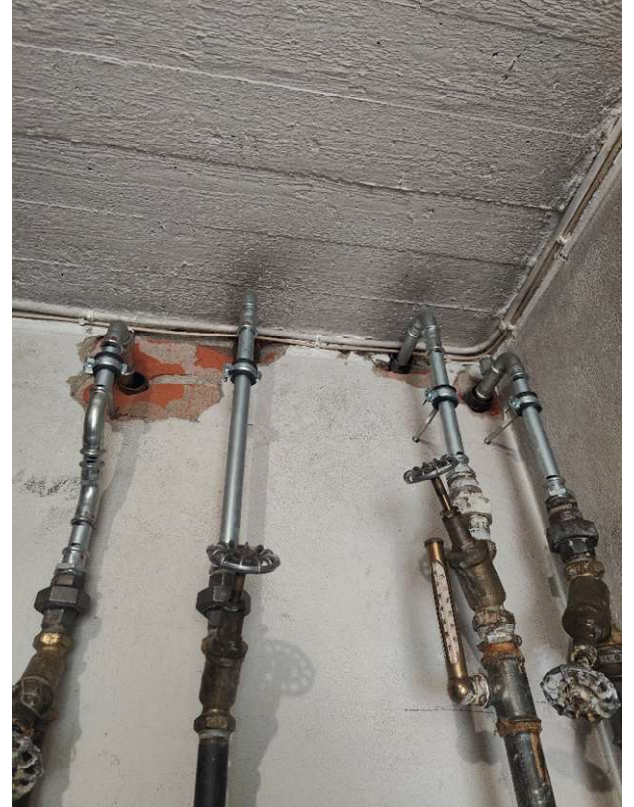
Pannuhuoneen putkissa nähtävissä useissa kohdin pientä vuotoa. Rakennukseen on suurimmaksi osaksi uusittu lämmitysputket.
