# Jalasjärven koulukeskus Kurikka

## LVIA valvontaraportti vk32/2022

LVIA-tekniset työt 11.8.2022

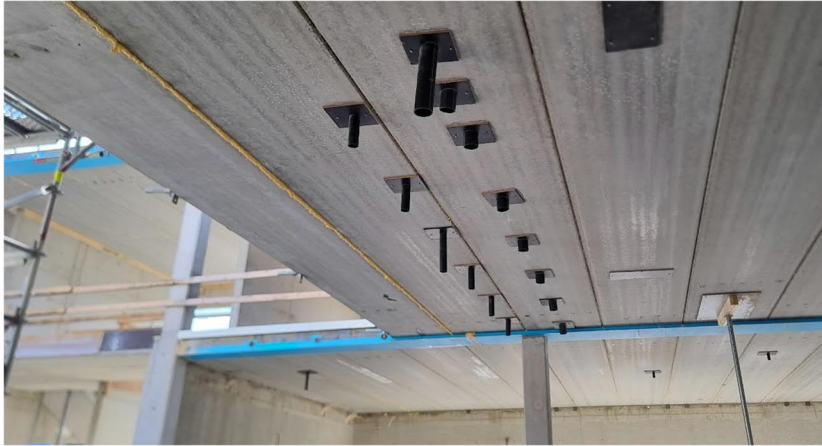
Kuva 1. Yläasteen välipohjissa viemäriläpivientejä.

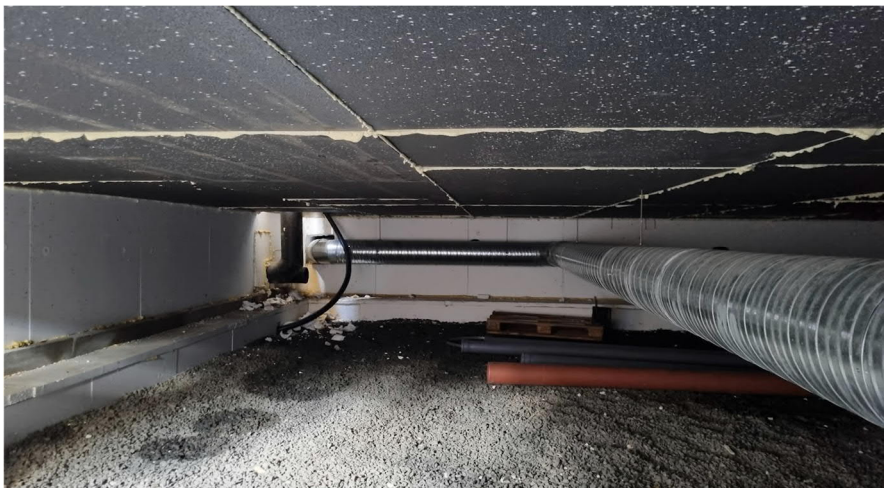
Kuva 2. Yläasteen alapohjan kanava-asennuksia. Kanavat tulpattuna.

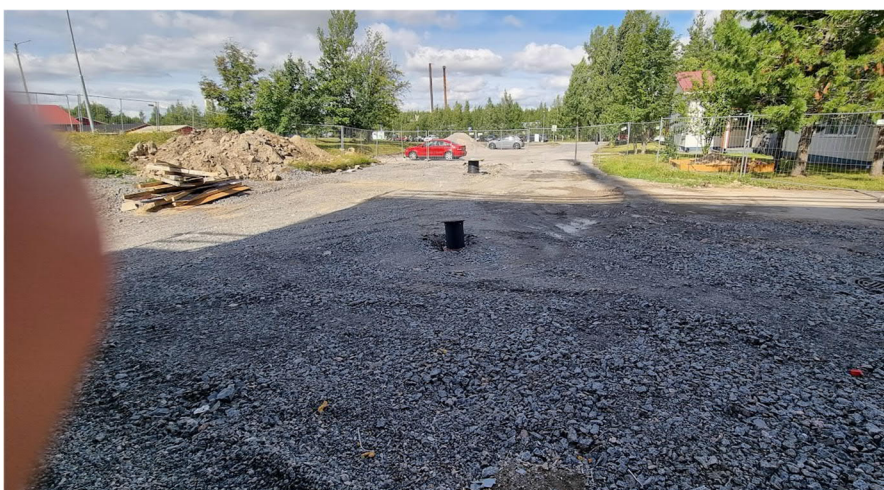
Kuva 4. Yläasteen KL-putket ja viemärilinja peitettynä.

Mallityöt ja malliasennukset	
Laatuasiat	<ul style="list-style-type: none"> <li>- Uudisosien kaukolämpö ja viemäri + vesijohtosyötöt rakennuskissa ja kaivannot peitetty asianmukaisesti.</li> </ul>
Viranomaisasiat	
Muut asiat

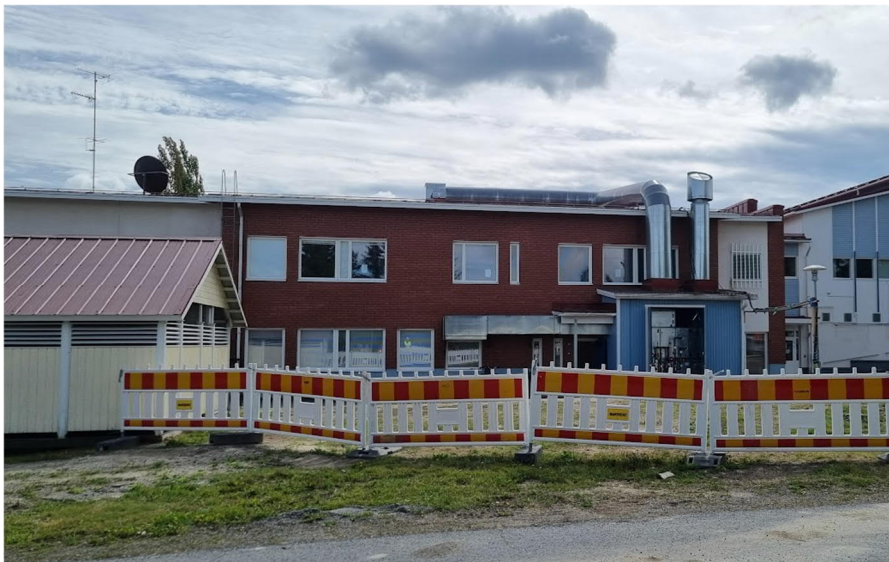
Työmaakokousasiat	<ul style="list-style-type: none"> <li>- Todettu 11.8.2022 katselmuksessa saneerausosan keittiön ilmanvaihdesta, että nykyisin järjestelmässä on glykoli-lämmöntalteenotto urakoinnin ilmoituksesta poiketen.</li> </ul>
Lisä ja muutostyöt	
Suunnitelmatilanne	<p>Projektipankissa suunnitelmat toteutussuunnittelu-kansiossa.</p> <ul style="list-style-type: none"> <li>- IV E, 15.7.2022</li> <li>- RAU, 8.7.2022</li> <li>- LV F, 28.6.2022 (Rakennus B)</li> <li>- LV H, 22.6.2022 (Rakennus C)</li> <li>- LV F, 29.6.2022 (Rakennus E)</li> </ul>
KVR urakoitsijan suunnitelmien läpikäyntiä	<ul style="list-style-type: none"> <li>- LVIA valvonta tarkastaa suunnitelmia ja merkitsee hyväksytyksi. Tarkastusraporteissa kerrotaan tarkennettavat asiat.</li> </ul>
Tarkastukset ja huomautukset	<ul style="list-style-type: none"> <li>- 10.8.2022 ja 11.8.2022 Työmaakäynnit</li> <li>- Kuvia käynneiltä raportin lopussa huomioiden kera.</li> </ul>

Kuva 5. Näkymä saneerausosan keittiön nykyisestä ilmanvaihdosta. IV-kone sinisessä tilassa, Tuloilma seinästä keittiöön, Poistoilma katon kautta konelle, LTO glykoli.
