## KUNTOTARKASTUS

**Pässilänmaja, Kurikka**

Reinicka Oy  
20.8.2024

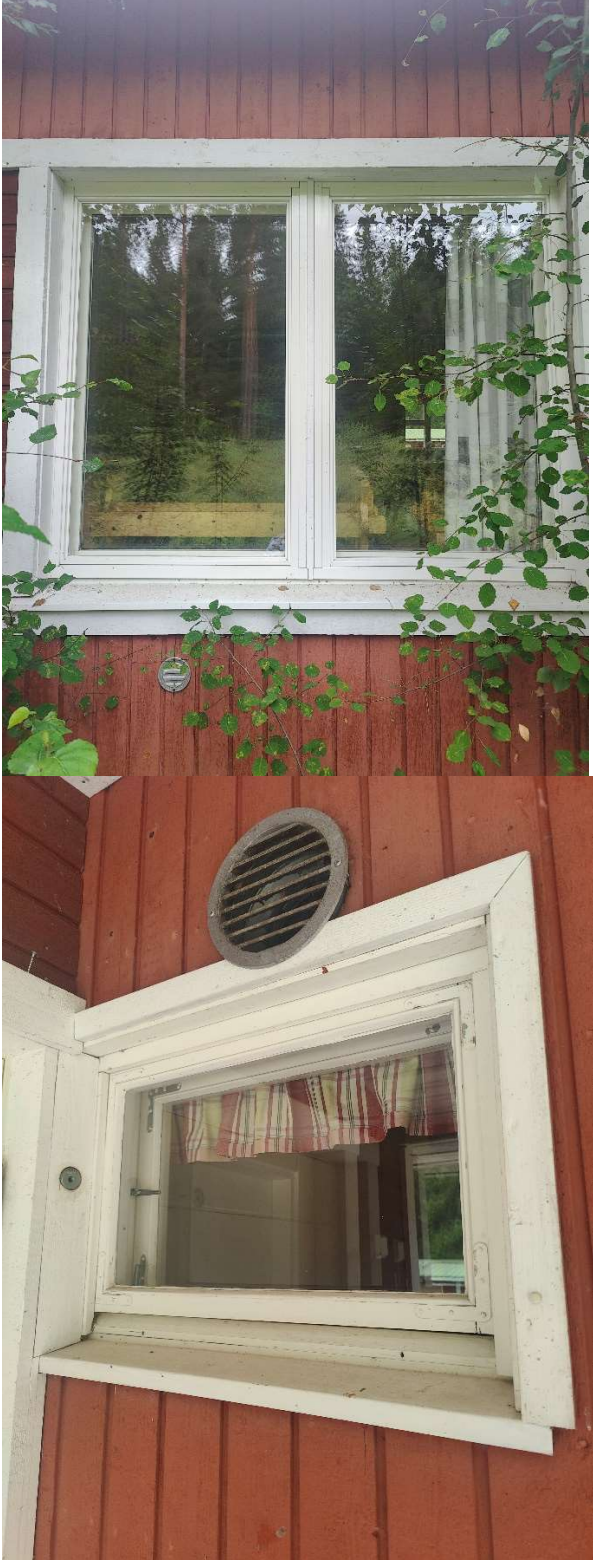
Ikkunat ja ovet	Tarkastettu	Havainnot
Ikkunalasit	x	Isommat ikkunat vaihdettu joskus puu-alumiini ikkunoihin. Pienemmät ikkunat alkuperäiset. Ikkunat ulkoisesti kunnossa.

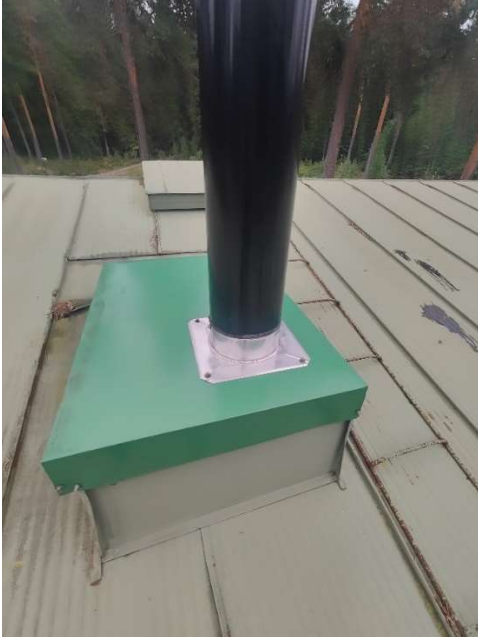
Läpiviennit	x	Läpiviennit silminnähdessä tiiviinä näköisiä.
Pellitykset	x	Pellitykset kunnossa.

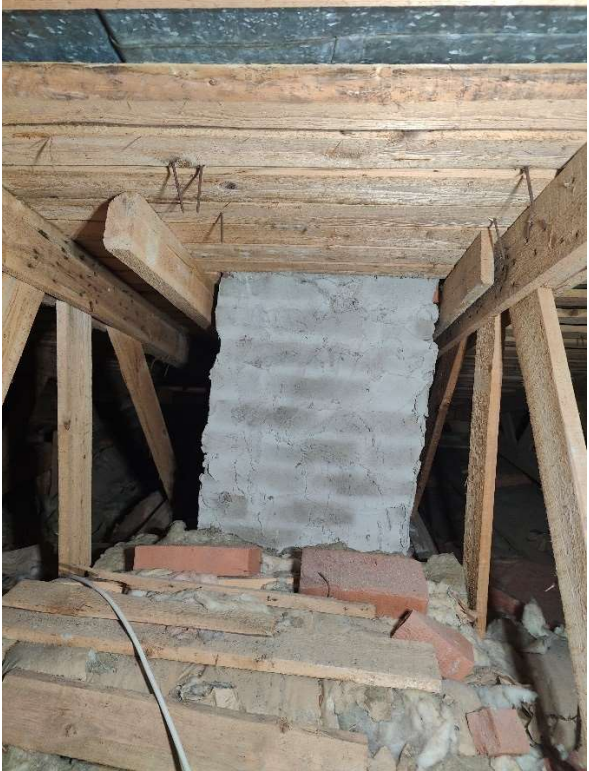
Katon kantavat rakenteet	x	Silminnähdessä kunnossa, ei havaittu lohkeamia/murtumia.
Savuhormien ulkopinnat, paloeristys	x	Ulkopinta rapattu.

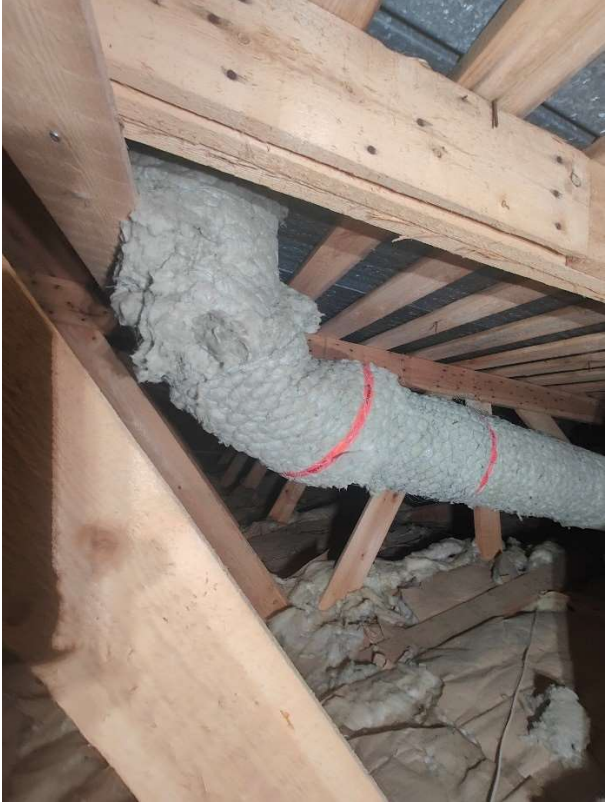
IV-laitteet ja kanavat	x	<p>Tuloilmakoneen poistoputki eristetty. Muut iv-kanavat asennettu huonetilojen puolella.</p>

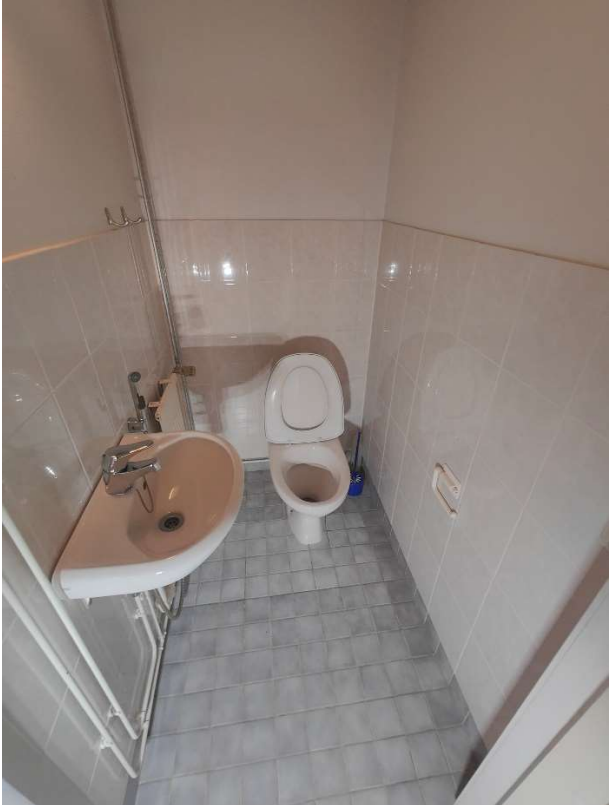
Pesuhuoneen wc	Tarkastettu	Havainnot
Kosteuskartoitus	x	Pintakosteusmittauksessa ei mitattu poikkeavia kosteusarvoja.
WC-istuin ja vesikalusteet	x	Kohtalaisessa kunnossa, ei havaittavissa näkyviä vuotoja.

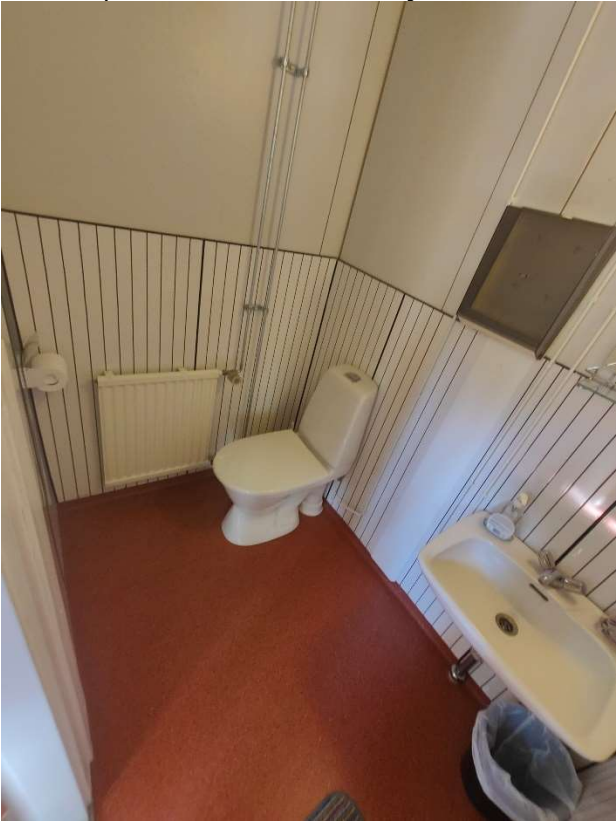
Naisten wc	Tarkastettu	Havainnot
Kosteuskartoitus	x	Pintakosteusmittauksessa ei mitattu poikkeavia kosteusarvoja.
WC-istuin ja vesikalusteet	x	Wc-istuin uusittu jossain vaiheessa, muut vesikalusteet alkuperäisiä. Ei havaittu vuotoja.

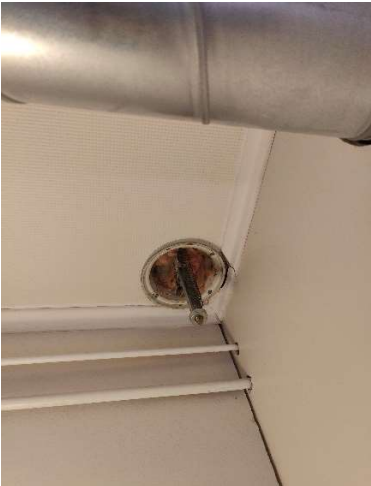
Laatoitukset	x	Lattiassa muovimatto, seinän alaosassa märkätilelevy.
Viemärit ja vesijohdot	x	Ei havaittu vuotoja tarkastushetkellä.
Ilmanvaihto	x	Poistoilmaventtiili, korvausilma oven alta. Vanha käytöstä poistunut venttiili poistettu käytöstä ja tukittu villalla.

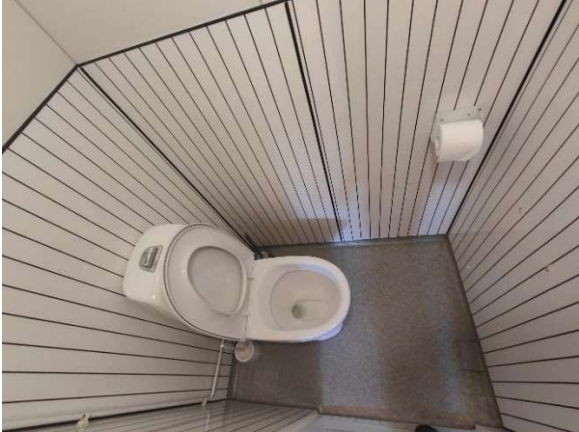
Miesten wc	Tarkastettu	Havainnot
Kosteuskartoitus	x	Pintakosteusmittauksessa ei mitattu poikkeavia kosteusarvoja.
WC-istuin ja vesikalusteet	x	Istuin uusittu joskus. Pisuuari on luultavasti alkuperäinen. Ei havaittu näkyviä vuotoja.

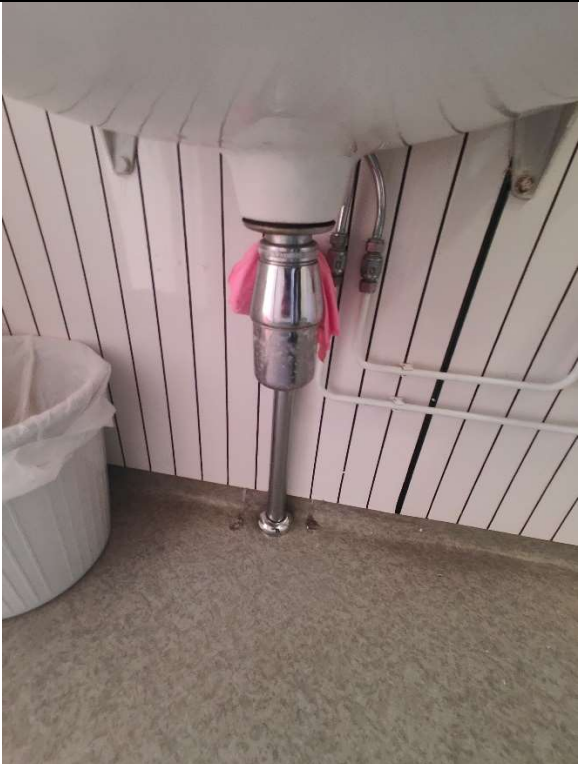
Laatoitukset	x	Lattiasa muovimatto, mattoa paikattu joskus.
Viemärit ja vesijohdot	x

<p>Ei havaittu näkyviä vuotoja. Vanhat putket tulpattu lattian rajaan.</p>
Ilmanvaihto	x	Poistoilmaventtiili, korvausilma tulee oven alta.

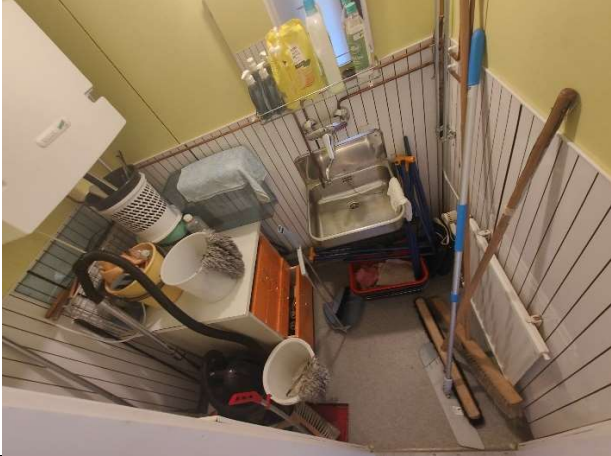
Siivouskomero	Tarkastettu	Havainnot
Kosteuskartoitus	x	Ei havaittu poikkeavia kosteusarvoja

Vesikalusteet	x	Silmämääräisesti kunnossa.
Laatoitukset	x	Kosteuseristys tehty lattiaan muovimatolla. Seinän puoliväliin asti märkätilalevy.
Viemärit ja vesijohdot	x	Ei havaittu vuotoja.
Ilmanvaihto	x	Poistoilmaventtiili, korvausilma oven alta.
Muita huomioita	x	Tilassa eläimen tekemää styrox silppua.

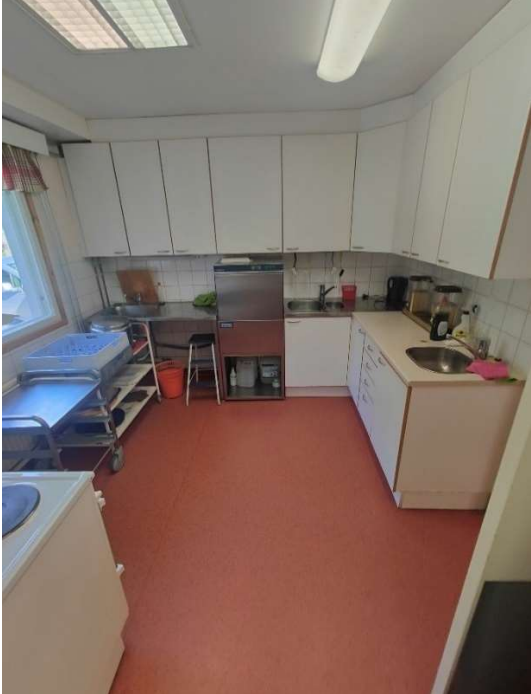
Keittiö	Tarkastettu	Havainnot
Kaapistot ja sokkeli	x	Kohtalaisessa kunnossa. Uusittu remontissa 2000-luvun alussa.
