KURIKAN KAUPUNKI

## Jurvan kirkonkylän hulevesiselvitys

12.5.2025

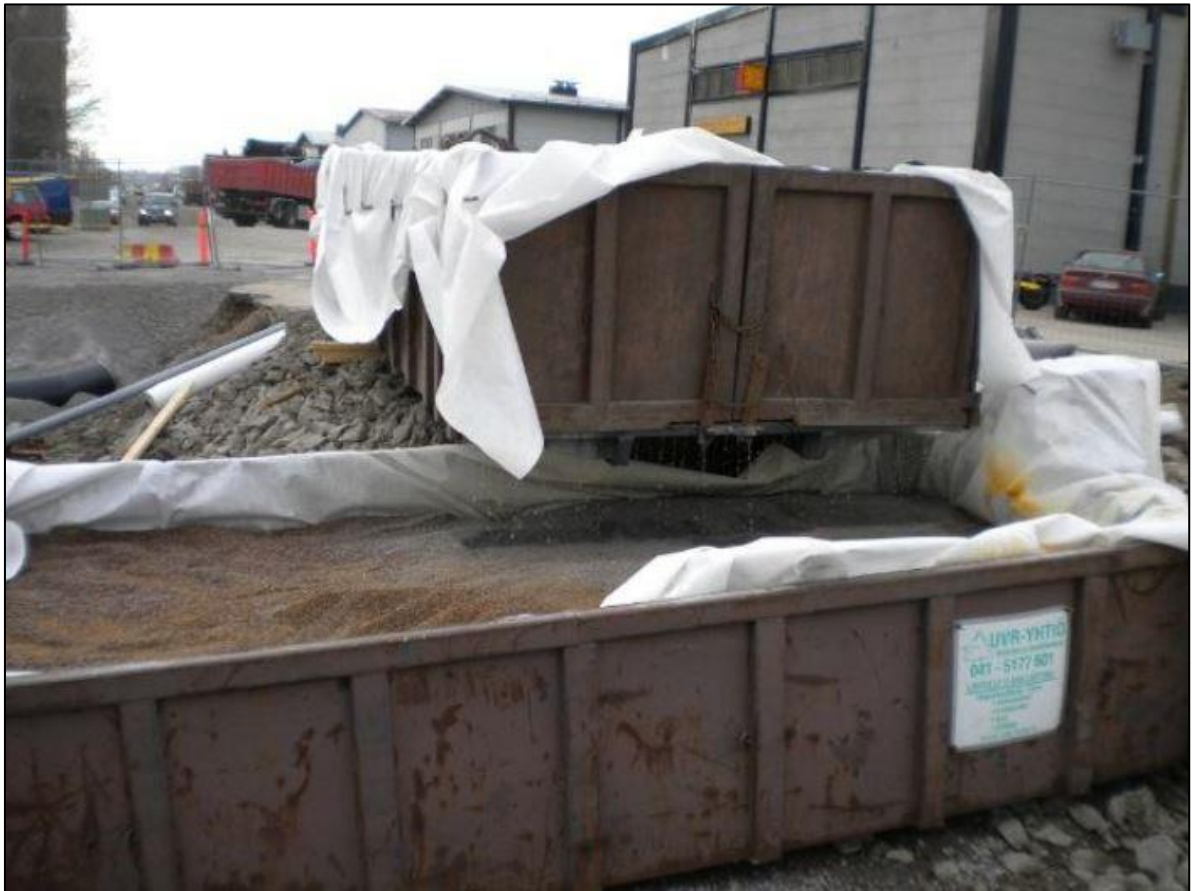
Kuva 15. Esimerkkikuva vaihtolavan sisään rakennetusta suodattimesta.<sup>8</sup>

Rakentamisen aikainen hulevesien hallinta tontilla suositellaan tilanpuutteen vuoksi toteutettavan esimerkiksi hiekka- tai kangassuodatuksella. Suodatus voidaan toteuttaa esimerkiksi vaihtolavan/-lavojen sisään rakennettavalla suodattimella. Kuvassa 10 on havainnollistettu vaihtolavalla toteutettua suodatinta.
