JURVAN KIRKONKYLÄN – KOSKIMÄEN  
OSAYLEISKAAVAN  
RAKENNUSINVENTOINTI  
**RAPORTTI**

Kurikan kaupunki

14.5.2025, Tarkistettu 12.12.2025

P47508P002

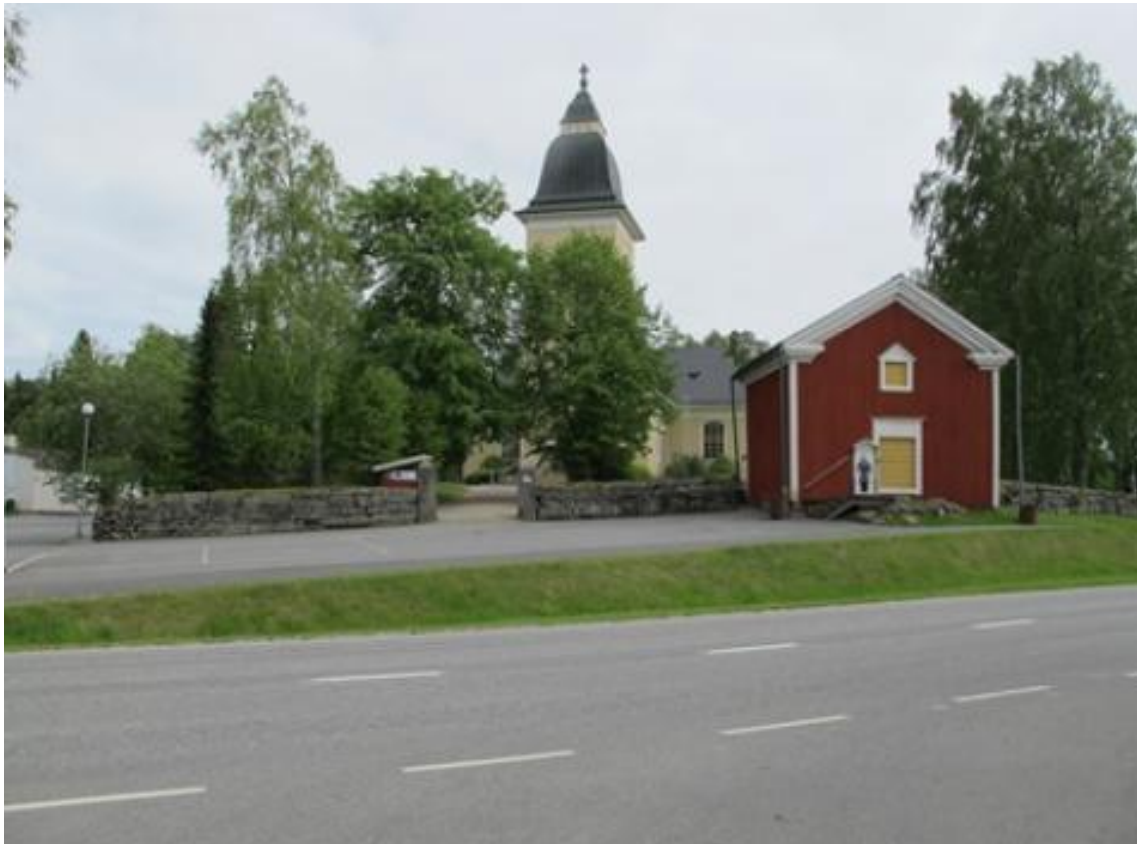
*Kuva 5 Jurvan kirkko, 1802. Kuvan etualalla pitäjänmakasiini vuodelta 1807.*

Jurvan kirkko on valmistunut vuonna 1802. Se on tyyliltään kustavilainen, tasavartinen ristikirkko. Piirustukset hyväksyttiin Tukholmassa. Rakentamisen aloitti Gabriel Antinpoika Hakola ja työn saattoi loppuun Jaakko Jaaksi. Kirkon rakentamiseen liittyy hyvin tärkeänä Jurvaan muuttaneen kapteeni Gustav Adolf Hobinin nimi. Kirkko on kokenut merkittäviä muutoksia valmistumisensa jälkeen: alttarin paikka on vaihdettu, kellotornia on korotettu ja ulko- ja sisäväritystä on muutettu. Kirkon ympärillä on vanha hautausmaa. Kellotapuli on vuodelta 1923. Kirkon vieressä on vanha, 1800-luvun pitäjänmakasiini vaivaisukkoineen.
